# Einschätzung von Durchlass-Bauwerken und Gefährdung des Fischotters

Aufnahme Nummer: 2240-003 Aufnahme-Datum: 30.03.2010

Gewässername: k.A.  
Lage: nördlicher Graben westlich Lübsee, südlich Schewer Berg  
Straße: A 19  
Autobahn  
Todfunde: 0

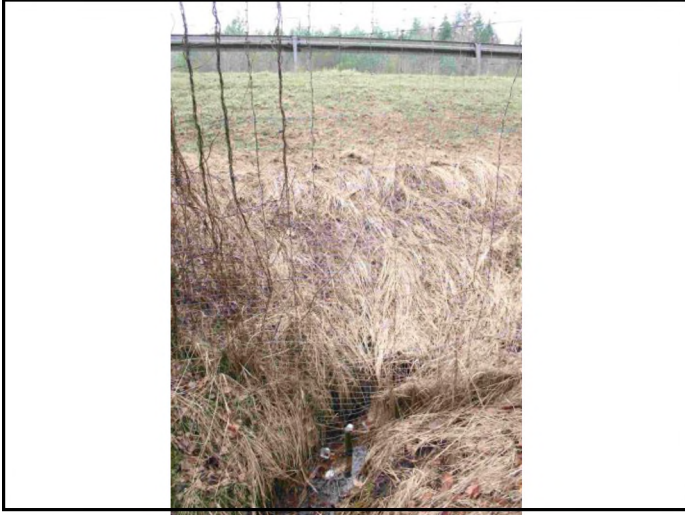
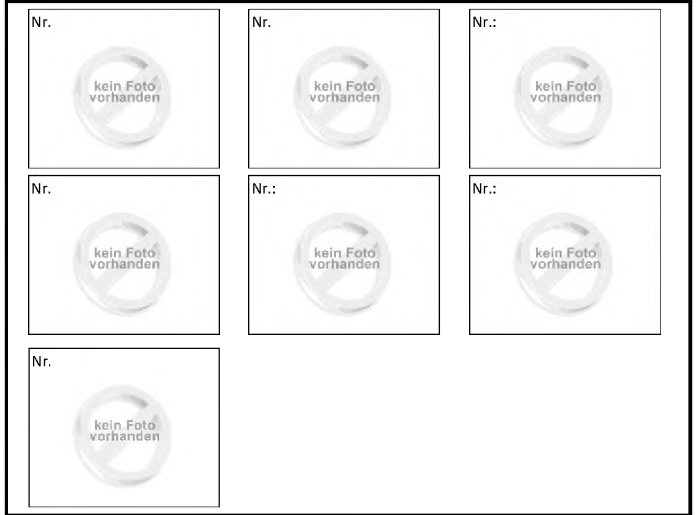
Nr.: 2240-003\_001\_he.JPG

Brückentyp: Rohrdurchlass Durchlaß Durchmesser: k.A.

Lichte Breite [m]: 0,3  
Lichte Höhe [m]: 0,2  
Bermen-Anzahl: keine  
Bermenform: k.A.

Bedeutung im Habitatverbund: sehr hoch  
Verkehrsdichte: hoch  
Brückenindex: 0,002  
Durchlass-Tauglichkeit: ungeeignet

KDL mit einseitiger Berme ODER Trockendurchlaß in Höhe Graben.
