Einschätzung von Durchlass-Bauwerken und Gefährdung des Fischotters

Aufnahme Nummer: 2240-005 Aufnahme-Datum: 30.03.2010

Gewässername: k.A.
Lage: nördlicher Durchlaß in Lübsee
Straße: Dorfstraße
sonstige Straße
Todfunde: 0

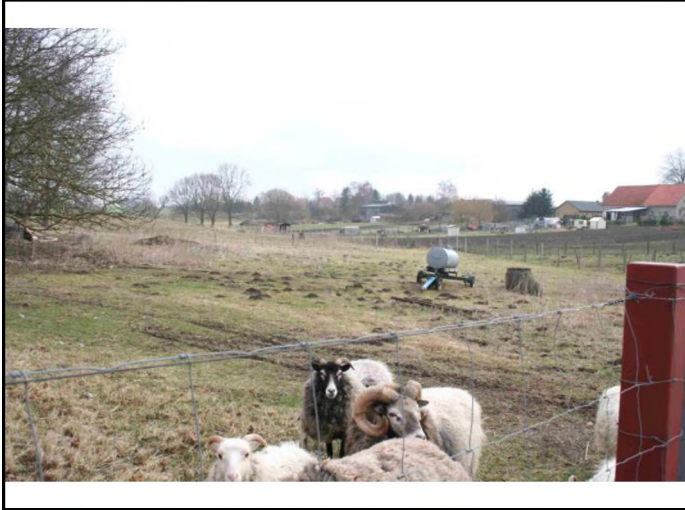
Nr.: 2240-005_001_he.JPG

Bedeutung im Habitatverbund: mittel
Verkehrsdichte: gering
Brückenindex: 0
Durchlass-Tauglichkeit: ungeeignet

Wiesenentwässerung künstlich angelegt/umgelegt und durch Berg gezogen sowie verrohrt, rein menschliche Gewässer.

Trennung Wehr Durchlass	<input checked="" type="checkbox"/>	keine notwendig	<input type="checkbox"/>
Installation oberhalb Wehr	<input checked="" type="checkbox"/>	Markierstruktur Steinsch	<input type="checkbox"/>
Installation unterhalb Wehr	<input type="checkbox"/>	Markierstruktur Ufersubstrat	<input type="checkbox"/>
Entfernung Rechen	<input type="checkbox"/>	Markierstruktur Laufbohle fest	<input type="checkbox"/>
Entfernung sonstige Hindernisse	<input type="checkbox"/>	Markierstruktur Laufbohle schwimmend	<input type="checkbox"/>
Kastendurchlass/Maul eins. Berme	<input checked="" type="checkbox"/>	Markierstruktur Podest	<input type="checkbox"/>
Kastendurchlass/Maul beids. Berme	<input type="checkbox"/>	Verrohrung öffnen	<input checked="" type="checkbox"/>
Markierstruktur einseitig	<input type="checkbox"/>	Leit-/Schutzzäune notwendig	<input type="checkbox"/>
Markierstruktur beidseitig	<input type="checkbox"/>	Leitstrukturen/ -senken einrichten	<input type="checkbox"/>
