Einschätzung von Durchlass-Bauwerken und Gefährdung des Fischotters

Aufnahme Nummer: 2240-006 Aufnahme-Datum: 30.03.2010

Gewässername: k.A.
Lage: am Schäferberg südlich Lübsee
Straße: K 27
Kreisstraße
Totfunde: 0

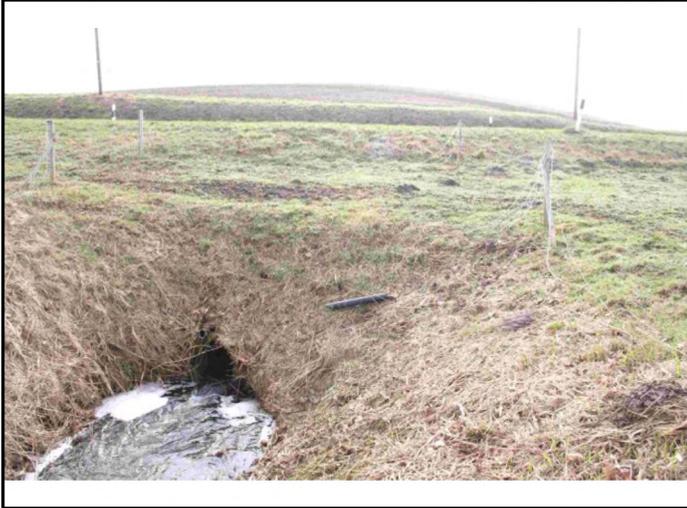
Nr.: 2240-006_001_he.JPG

Brückentyp: Rohrdurchlass Durchlaß Durchmesser: k.A.

Bedeutung im Habitatverbund: mittel
Verkehrsdichte: gering
Brückenindex: 0
Durchlass-Tauglichkeit: ungeeignet

| Kastendurchlass/Maul beids. Berme | <input type="checkbox"/> | Verrohrung öffnen | <input checked="" type="checkbox"/> |
| | | Komplexmaßnahmen notwendig | <input checked="" type="checkbox"/> |
