Einschätzung von Durchlass-Bauwerken und Gefährdung des Fischotters

Aufnahme Nummer: 2240-007 Aufnahme-Datum: 03.03.2010

Gewässername: k.A.
Lage: südlich Bansow
Straße: K 27
Kreisstraße
Todfunde: 0

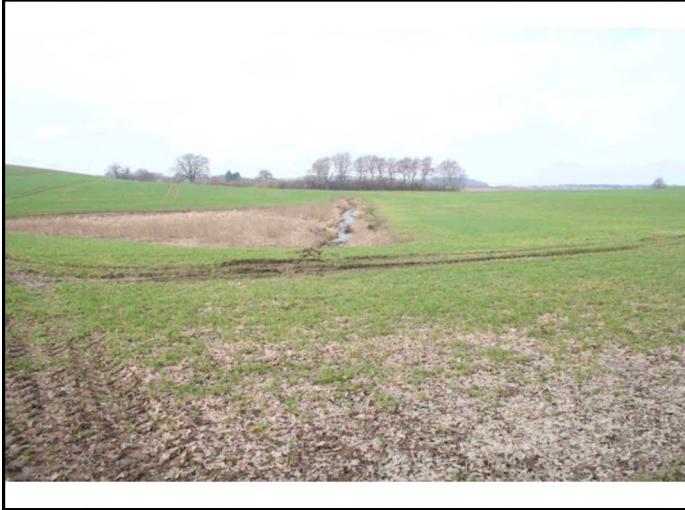
Nr.: 2240-007_001_he.JPG

Brückentyp: Rohrdurchlass Durchlaß Durchmesser: k.A.

Bedeutung im Habitatverbund: gering
Verkehrsdichte: gering
Brückenindex: 0
Durchlass-Tauglichkeit: ungeeignet

Straße nicht befestigen.
