Einschätzung von Durchlass-Bauwerken und Gefährdung des Fischotters

Aufnahme Nummer: 2240-008 Aufnahme-Datum: 30.03.2010

Gewässername: k.A.
Lage: im Wald nordwestlich Banosw
Straße: Forststraße
sonstige Straße
Todfunde: 0

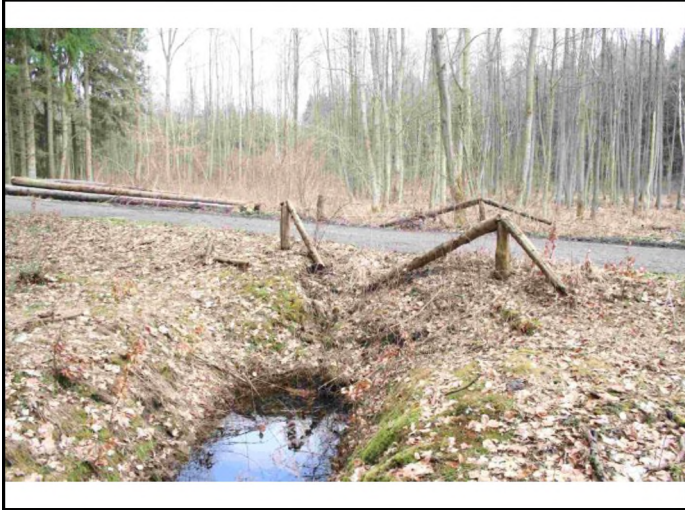
Nr.: 2240-008_001_he.JPG

Störfaktoren: Durchlass vollständig geflutet

Brückentyp: Rohrdurchlass Durchlaß Durchmesser: k.A.

Bedeutung im Habitatverbund: mittel
Verkehrsdichte: gering
Brückenindex: 0
Durchlass-Tauglichkeit: ungeeignet

Trennung Wehr Durchlass	<input type="checkbox"/>	keine notwendig	<input checked="" type="checkbox"/>
Installation oberhalb Wehr	<input type="checkbox"/>	Markierstruktur Steinsch	<input type="checkbox"/>
Installation unterhalb Wehr	<input type="checkbox"/>	Markierstruktur Ufersubstrat	<input type="checkbox"/>
Entfernung Rechen	<input type="checkbox"/>	Markierstruktur Laufbohle fest	<input type="checkbox"/>
Entfernung sonstige Hindernisse	<input type="checkbox"/>	Markierstruktur Laufbohle schwimmend	<input type="checkbox"/>
Kastendurchlass/Maul eins. Berme	<input checked="" type="checkbox"/>	Markierstruktur Podest	<input type="checkbox"/>
Kastendurchlass/Maul beids. Berme	<input type="checkbox"/>	Verrohrung öffnen	<input type="checkbox"/>
Markierstruktur einseitig	<input type="checkbox"/>	Leit-/Schutzzäune notwendig	<input type="checkbox"/>
Markierstruktur beidseitig	<input type="checkbox"/>	Leitstrukturen/ -senken einrichten	<input type="checkbox"/>
