Einschätzung von Durchlass-Bauwerken und Gefährdung des Fischotters

Aufnahme Nummer: 2240-009 Aufnahme-Datum: 30.03.2010

Gewässername: k.A.
Lage: südlich Dersentin
Straße: k.A.
Bahntrasse
Todfunde: 0

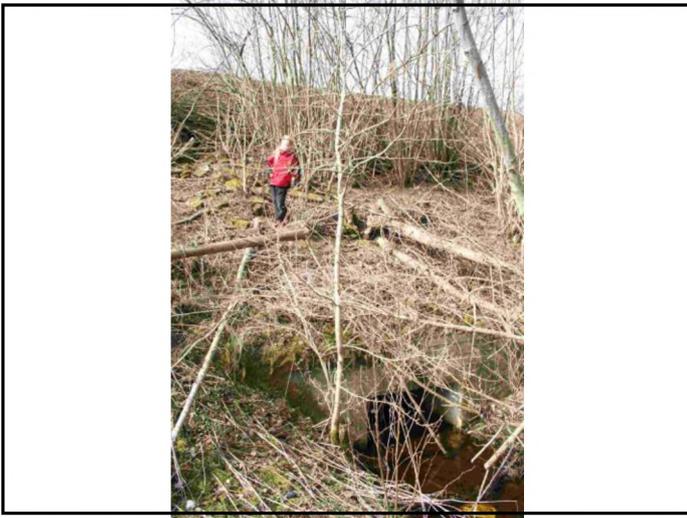
Nr.: 2240-009_001_he.JPG

Bedeutung im Habitatverbund: sehr hoch
Verkehrsdichte: gering
Brückenindex: 0,018
Durchlass-Tauglichkeit: ungeeignet
