Einschätzung von Durchlass-Bauwerken und Gefährdung des Fischotters

Aufnahme Nummer: 2240-010 Aufnahme-Datum: 30.03.2010

Gewässername: k.A.
Lage: südlich Rothspalk
Straße: L 11
Landesstraße
Totfunde: 0

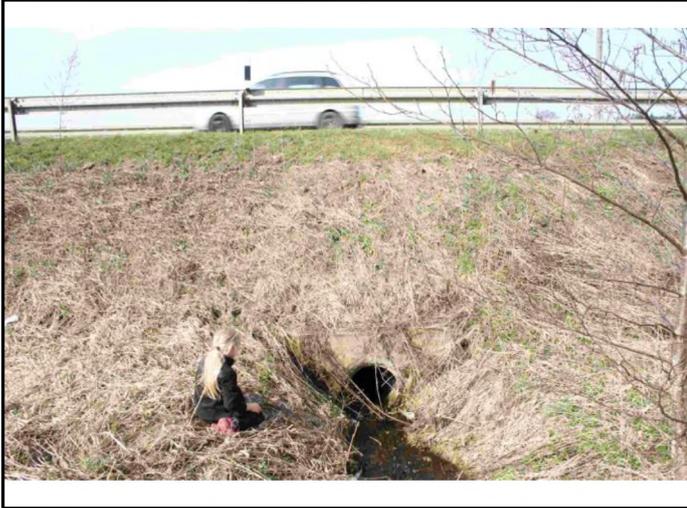
Nr.: 2240-010_001_he.JPG

Brückentyp: Rohrdurchlass Durchlaß Durchmesser: k.A.

Lichte Breite [m]: 0,8
Lichte Höhe [m]: 0,65 Brückenlänge [m]: 14
Bermen-Anzahl: keine
Bermenform: k.A.

Bedeutung im Habitatverbund: mittel
Verkehrsdichte: mittel
Brückenindex: 0,037
Durchlass-Tauglichkeit: ungeeignet

Priorität Festlegung: hoch

Trennung Wehr Durchlass	<input type="checkbox"/>	keine notwendig	<input type="checkbox"/>
Installation oberhalb Wehr	<input type="checkbox"/>	Markierstruktur Steinsch	<input type="checkbox"/>
Installation unterhalb Wehr	<input type="checkbox"/>	Markierstruktur Ufersubstrat	<input type="checkbox"/>
Entfernung Rechen	<input type="checkbox"/>	Markierstruktur Laufbohle fest	<input type="checkbox"/>
Entfernung sonstige Hindernisse	<input type="checkbox"/>	Markierstruktur Laufbohle schwimmend	<input type="checkbox"/>
Kastendurchlass/Maul eins. Berme	<input checked="" type="checkbox"/>	Markierstruktur Podest	<input type="checkbox"/>
Kastendurchlass/Maul beids. Berme	<input type="checkbox"/>	Verrohrung öffnen	<input type="checkbox"/>
Markierstruktur einseitig	<input type="checkbox"/>	Leit-/Schutzzäune notwendig	<input type="checkbox"/>
Markierstruktur beidseitig	<input type="checkbox"/>	Leitstrukturen/ -senken einrichten	<input checked="" type="checkbox"/>

Geschwindigkeitsbegrenzung	<input type="checkbox"/>	Bermen an Ufer anbinden	<input type="checkbox"/>
Trockenröhre einbringen	<input checked="" type="checkbox"/>	Wiesenzufahrten verlegen	<input type="checkbox"/>
		Komplexmaßnahmen notwendig	<input type="checkbox"/>
