Einschätzung von Durchlass-Bauwerken und Gefährdung des Fischotters

Aufnahme Nummer: 2240-011 Aufnahme-Datum: 17.05.2010

Gewässername: k.A.
Lage: östlicher Duchlaß südlich Vietgest
Straße: k.A.
Bahntrasse
Todfunde: 0

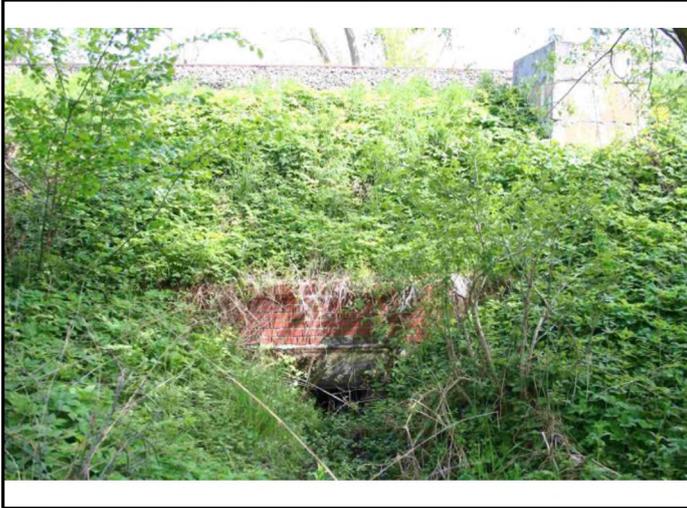
Nr.: 2240-011_001_he.JPG

Bedeutung im Habitatverbund: mittel
Verkehrsdichte: gering
Brückenindex: 0,008
Durchlass-Tauglichkeit: ungeeignet
