Einschätzung von Durchlass-Bauwerken und Gefährdung des Fischotters

Aufnahme Nummer: 2240-012 Aufnahme-Datum: 17.05.2010

Gewässername: Abfluß Flacher Ziest
Lage: südlich Vietgest
Straße: k.A.
Bahntrasse
Todfunde: 0

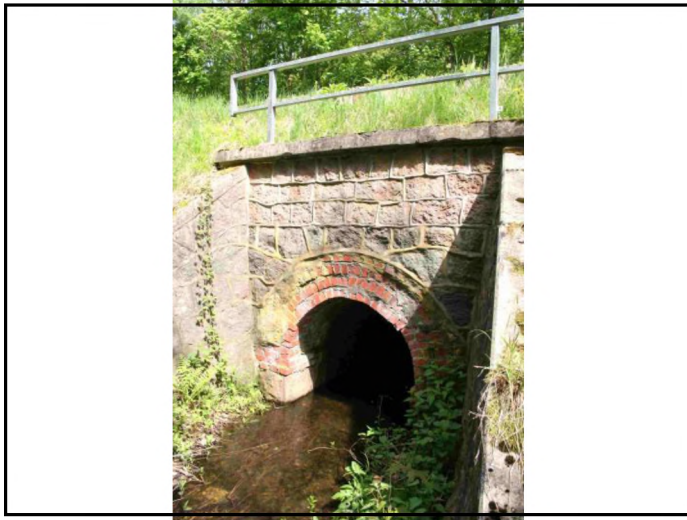
Nr.: 2240-012_001_he.JPG

Brückentyp: Bogenbrücke Durchlaß Durchmesser: k.A.

Lichte Breite [m]: 1,2
Lichte Höhe [m]: 1,2 Brückenlänge [m]: 12
Bermen-Anzahl: keine
Bermenform: k.A.

Bedeutung im Habitatverbund: sehr hoch
Verkehrsdichte: gering
Brückenindex: 0,12
Durchlass-Tauglichkeit: bedingt geeignet
