Einschätzung von Durchlass-Bauwerken und Gefährdung des Fischotters

Aufnahme Nummer: 2240-014 Aufnahme-Datum: 17.05.2010

Gewässername: Grenzgraben
Lage: Seestraße zwischen Lalendorf und Tiefer Ziest
Straße: Asphaltweg
sonstige Straße
Todfunde: 0

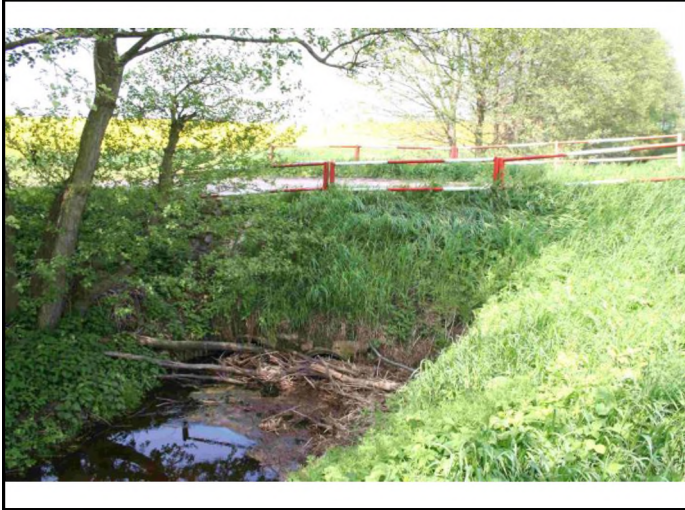
Nr.: 2240-014_001_he.JPG

Brückentyp: Rohrdurchlass Durchlaß Durchmesser: k.A.

Bedeutung im Habitatverbund: sehr hoch
Verkehrsdichte: gering
Brückenindex: 0
Durchlass-Tauglichkeit: ungeeignet

Kastendurchlaß mit einseitiger Berme oder doppelten Rohrdurchlaß, jedoch einen als Trockenröhre höhersetzen.
