# Einschätzung von Durchlass-Bauwerken und Gefährdung des Fischotters

Aufnahme Nummer: 2240-015 Aufnahme-Datum: 17.05.2010

Gewässername: Grenzgraben  
Lage: zwischen Lalendorf und Vietgest  
Straße: k.A.  
Bahntrasse  
Totfunde: 0

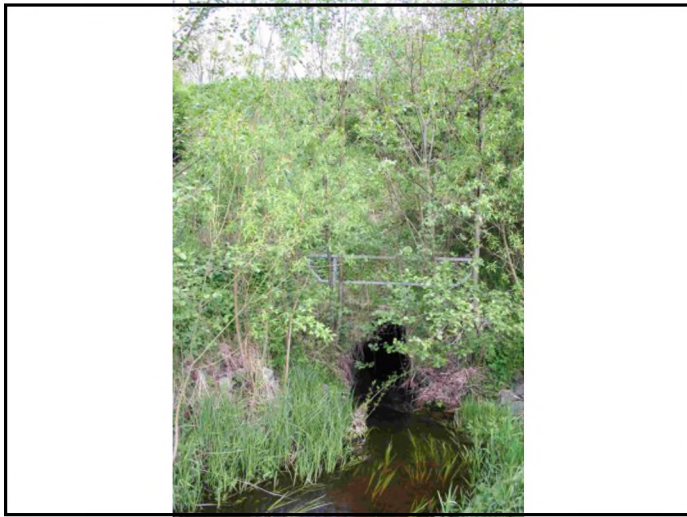
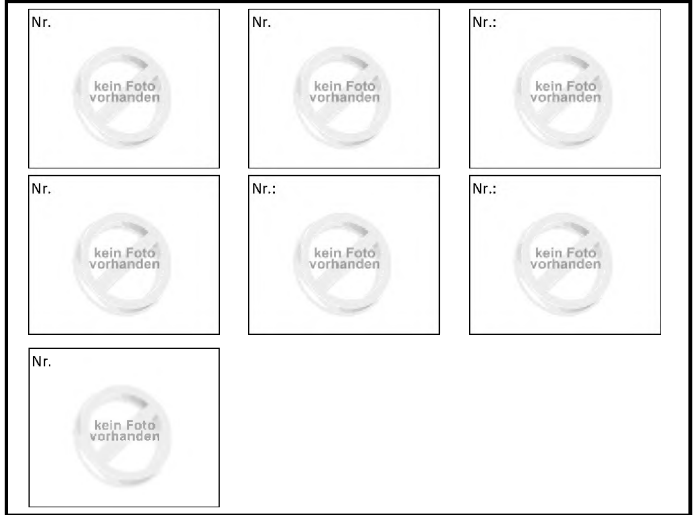
Nr.: 2240-015\_001\_he.JPG

Brückentyp: Rohrdurchlass Durchlaß Durchmesser: k.A.

Lichte Breite [m]: 1  
Lichte Höhe [m]: 1 Brückenlänge [m]: 15  
Bermen-Anzahl: keine  
Bermenform: k.A.

Bedeutung im Habitatverbund: sehr hoch  
Verkehrsdichte: gering  
Brückenindex: 0,067  
Durchlass-Tauglichkeit: ungeeignet

Trennung Wehr Durchlass	<input type="checkbox"/>	keine notwendig	<input checked="" type="checkbox"/>
Installation oberhalb Wehr	<input type="checkbox"/>	Markierstruktur Steinsch	<input type="checkbox"/>
Installation unterhalb Wehr	<input type="checkbox"/>	Markierstruktur Ufersubstrat	<input type="checkbox"/>
Entfernung Rechen	<input type="checkbox"/>	Markierstruktur Laufbohle fest	<input type="checkbox"/>
Entfernung sonstige Hindernisse	<input type="checkbox"/>	Markierstruktur Laufbohle schwimmend	<input type="checkbox"/>
Kastendurchlass/Maul eins. Berme	<input type="checkbox"/>	Markierstruktur Podest	<input type="checkbox"/>
Kastendurchlass/Maul beids. Berme	<input checked="" type="checkbox"/>	Verrohrung öffnen	<input type="checkbox"/>
Markierstruktur einseitig	<input type="checkbox"/>	Leit-/Schutzzäune notwendig	<input type="checkbox"/>
Markierstruktur beidseitig	<input type="checkbox"/>	Leitstrukturen/ -senken einrichten	<input type="checkbox"/>
