Einschätzung von Durchlass-Bauwerken und Gefährdung des Fischotters

Aufnahme Nummer: 2240-016 Aufnahme-Datum: 17.05.2010

Gewässername: k.A.
Lage: zwischen Lalendorf und Vogelsang
Straße: K 26
Kreisstraße
Todfunde: 0

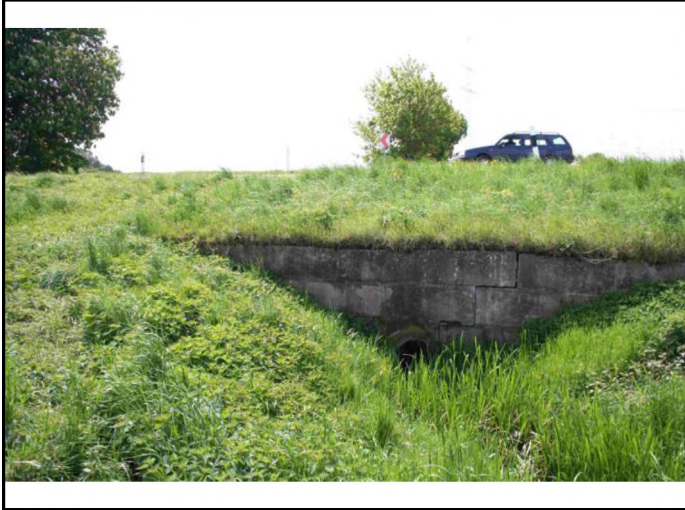
Nr.: 2240-016_001_he.JPG

Brückentyp: Rohrdurchlass Durchlaß Durchmesser: k.A.

Lichte Breite [m]: 0,6
Lichte Höhe [m]: 0,4 Brückenlänge [m]: 17
Bermen-Anzahl: keine
Bermenform: k.A.

Bedeutung im Habitatverbund: mittel
Verkehrsdichte: gering
Brückenindex: 0,014
Durchlass-Tauglichkeit: ungeeignet

Trennung Wehr Durchlass	<input type="checkbox"/>	keine notwendig	<input checked="" type="checkbox"/>
Installation oberhalb Wehr	<input type="checkbox"/>	Markierstruktur Steinsch	<input type="checkbox"/>
Installation unterhalb Wehr	<input type="checkbox"/>	Markierstruktur Ufersubstrat	<input type="checkbox"/>
Entfernung Rechen	<input type="checkbox"/>	Markierstruktur Laufbohle fest	<input type="checkbox"/>
Entfernung sonstige Hindernisse	<input type="checkbox"/>	Markierstruktur Laufbohle schwimmend	<input type="checkbox"/>
Kastendurchlass/Maul eins. Berme	<input checked="" type="checkbox"/>	Markierstruktur Podest	<input type="checkbox"/>
Kastendurchlass/Maul beids. Berme	<input type="checkbox"/>	Verrohrung öffnen	<input type="checkbox"/>
Markierstruktur einseitig	<input type="checkbox"/>	Leit-/Schutzzäune notwendig	<input type="checkbox"/>
Markierstruktur beidseitig	<input type="checkbox"/>	Leitstrukturen/ -senken einrichten	<input type="checkbox"/>
