Einschätzung von Durchlass-Bauwerken und Gefährdung des Fischotters

Aufnahme Nummer: 2240-017 Aufnahme-Datum: 17.05.2010

Gewässername: k.A.
Lage: südöstlich Vogelsang
Straße: K 26
Kreisstraße
Totfunde: 0

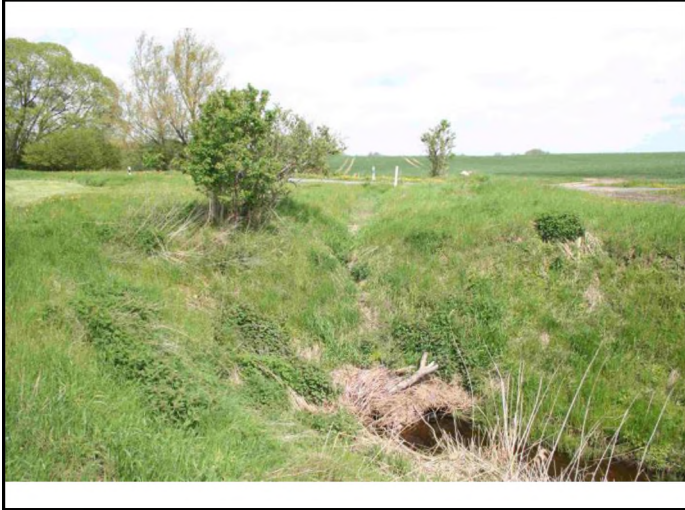
Nr.: 2240-017_001_he.JPG

Bedeutung im Habitatverbund: sehr hoch
Verkehrsdichte: gering
Brückenindex: 0,003
Durchlass-Tauglichkeit: ungeeignet

Trennung Wehr Durchlass	<input type="checkbox"/>	keine notwendig	<input type="checkbox"/>
Installation oberhalb Wehr	<input type="checkbox"/>	Markierstruktur Steinsch	<input type="checkbox"/>
Installation unterhalb Wehr	<input type="checkbox"/>	Markierstruktur Ufersubstrat	<input type="checkbox"/>
Entfernung Rechen	<input type="checkbox"/>	Markierstruktur Laufbohle fest	<input type="checkbox"/>
Entfernung sonstige Hindernisse	<input type="checkbox"/>	Markierstruktur Laufbohle schwimmend	<input type="checkbox"/>
Kastendurchlass/Maul eins. Berme	<input type="checkbox"/>	Markierstruktur Podest	<input type="checkbox"/>
Kastendurchlass/Maul beids. Berme	<input checked="" type="checkbox"/>	Verrohrung öffnen	<input checked="" type="checkbox"/>
Markierstruktur einseitig	<input type="checkbox"/>	Leit-/Schutzzäune notwendig	<input type="checkbox"/>
Markierstruktur beidseitig	<input type="checkbox"/>	Leitstrukturen/ -senken einrichten	<input checked="" type="checkbox"/>
