Einschätzung von Durchlass-Bauwerken und Gefährdung des Fischotters

Aufnahme Nummer: 2240-018

Aufnahme-Datum: 17.05.2010

Gewässername: k.A.
Lage: nordwestlich Mamerow
Straße: K 26
Kreisstraße
Todfunde: 0

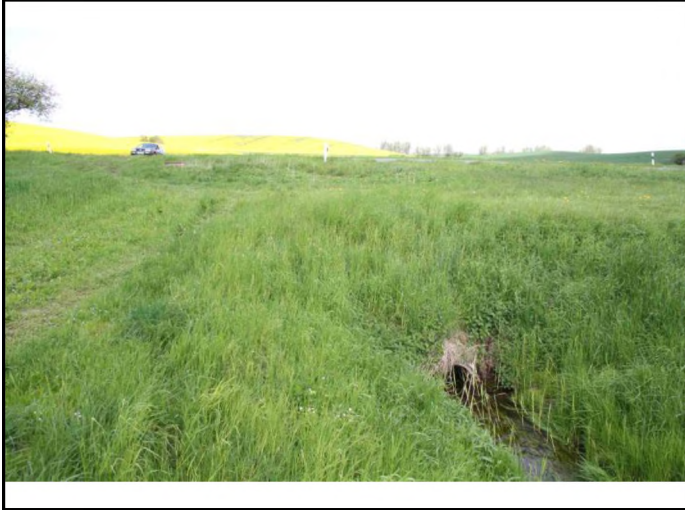
Nr.: 2240-018_001_he.JPG

Brückentyp: Rohrdurchlass

Bedeutung im Habitatverbund: sehr hoch
Verkehrsdichte: gering
Brückenindex: 0
Durchlass-Tauglichkeit: ungeeignet

Geschwindigkeitsbegrenzung	<input type="checkbox"/>	Bermen an Ufer anbinden	<input type="checkbox"/>
Trockenröhre einbringen	<input type="checkbox"/>	Wiesenzufahrten verlegen	<input checked="" type="checkbox"/>
		Komplexmaßnahmen notwendig	<input type="checkbox"/>
