Einschätzung von Durchlass-Bauwerken und Gefährdung des Fischotters

Aufnahme Nummer: 2240-019 Aufnahme-Datum: 17.05.2010

Gewässername: k.A.
Lage: zwischen Mamerow und Bergfeld
Straße: K 26
Kreisstraße
Todfunde: 0

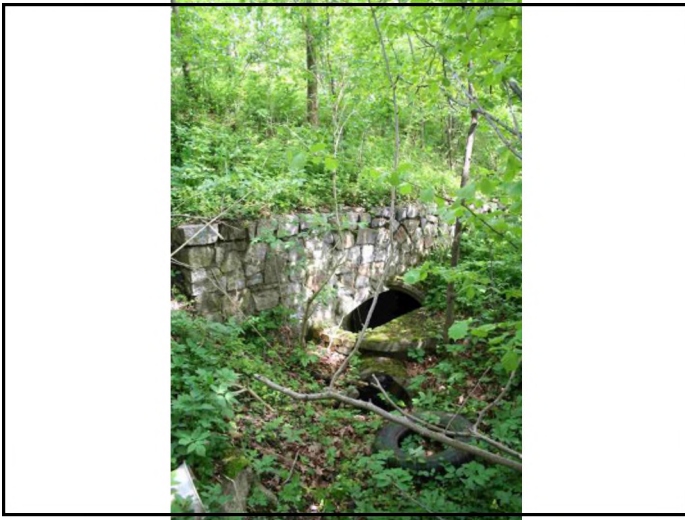
Nr.: 2240-019_001_he.JPG

Einlauf des Durchlasses gefaßt in Brunnenring, Graben rechtwinklig zur Straße führen, Einfassung entfernen und als Trockenröhre belassen. Bei notwendiger Erneuerung in Abhängigkeit vom Wasserregime KDL mit einseitiger Berme.
