Einschätzung von Durchlass-Bauwerken und Gefährdung des Fischotters

Aufnahme Nummer: 2240-020 Aufnahme-Datum: 17.05.2010

Gewässername: k.A.
Lage: nördlicher Ortseingang Klaber
Straße: K 26
Kreisstraße
Totfunde: 0

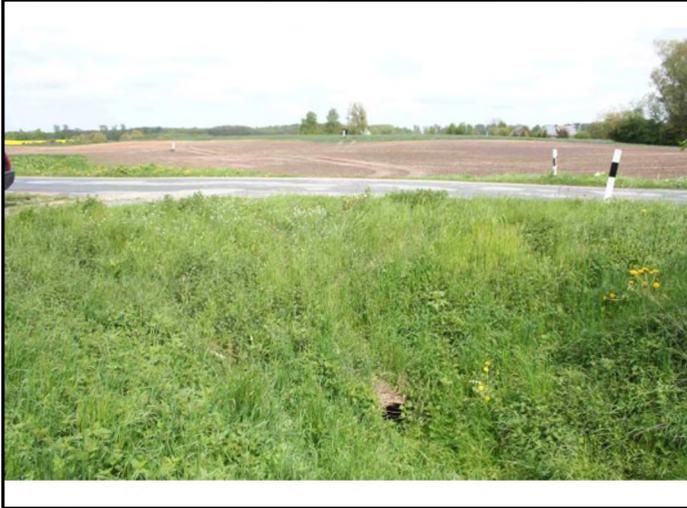
Nr.: 2240-020_001_he.JPG

Störfaktoren: Zufahrt Wiese/Feld, der Otter aus dem Wasser und damit auf die Böschung und dichter an die Straße führt. ,
Verrohrt

Brückentyp: Rohrdurchlass Durchlaß Durchmesser: k.A.

Bedeutung im Habitatverbund: mittel
Verkehrsdichte: gering
Brückenindex: 0
Durchlass-Tauglichkeit: ungeeignet

Trennung Wehr Durchlass	<input checked="" type="checkbox"/>	keine notwendig	<input type="checkbox"/>
Installation oberhalb Wehr	<input type="checkbox"/>	Markierstruktur Steinsch	<input type="checkbox"/>
Installation unterhalb Wehr	<input type="checkbox"/>	Markierstruktur Ufersubstrat	<input type="checkbox"/>
Entfernung Rechen	<input type="checkbox"/>	Markierstruktur Laufbohle fest	<input type="checkbox"/>
Entfernung sonstige Hindernisse	<input type="checkbox"/>	Markierstruktur Laufbohle schwimmend	<input type="checkbox"/>
Kastendurchlass/Maul eins. Berme	<input checked="" type="checkbox"/>	Markierstruktur Podest	<input type="checkbox"/>
Kastendurchlass/Maul beids. Berme	<input type="checkbox"/>	Verrohrung öffnen	<input checked="" type="checkbox"/>
Markierstruktur einseitig	<input type="checkbox"/>	Leit-/Schutzzäune notwendig	<input type="checkbox"/>
Markierstruktur beidseitig	<input type="checkbox"/>	Leitstrukturen/-senken einrichten	<input checked="" type="checkbox"/>

Geschwindigkeitsbegrenzung	<input type="checkbox"/>	Bermen an Ufer anbinden	<input type="checkbox"/>
Trockenröhre einbringen	<input type="checkbox"/>	Wiesenzufahrten verlegen	<input checked="" type="checkbox"/>
		Komplexmaßnahmen notwendig	<input type="checkbox"/>

KDL mit einseitiger Berme oder Trockendurchlaß.
