Einschätzung von Durchlass-Bauwerken und Gefährdung des Fischotters

Aufnahme Nummer: 2240-021

Aufnahme-Datum: 17.05.2010

Gewässername: k.A.
Lage: Ortsausgang Klaber Richtung Krakow
Straße: L 11
Landesstraße
Totfunde: 0

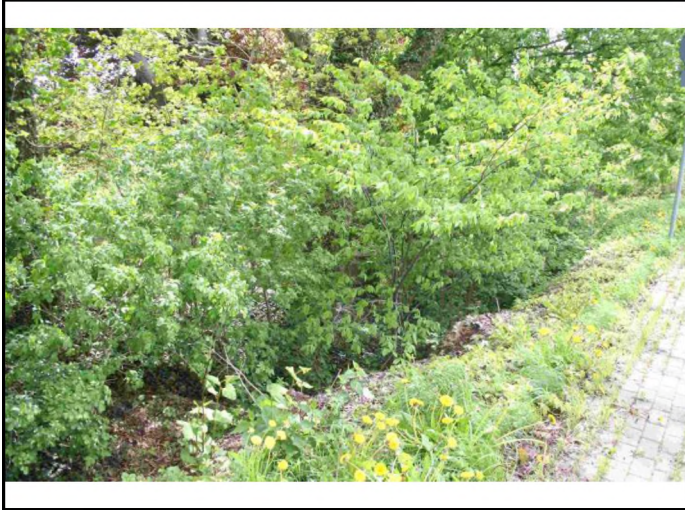
Nr.: 2240-021_001_he.JPG

Bedeutung im Habitatverbund: mittel
Verkehrsdichte: mittel
Brückenindex: 0
Durchlass-Tauglichkeit: ungeeignet

Kein offener Durchlaß, Graben ober- und unterhalb Straße verrohrt.
