Einschätzung von Durchlass-Bauwerken und Gefährdung des Fischotters

Aufnahme Nummer: 2240-022 Aufnahme-Datum: 17.05.2010

Gewässername: k.A.
Lage: nordöstlich Klaber, südlicher Waldrand
Straße: L 11
Landesstraße
Totfunde: 0

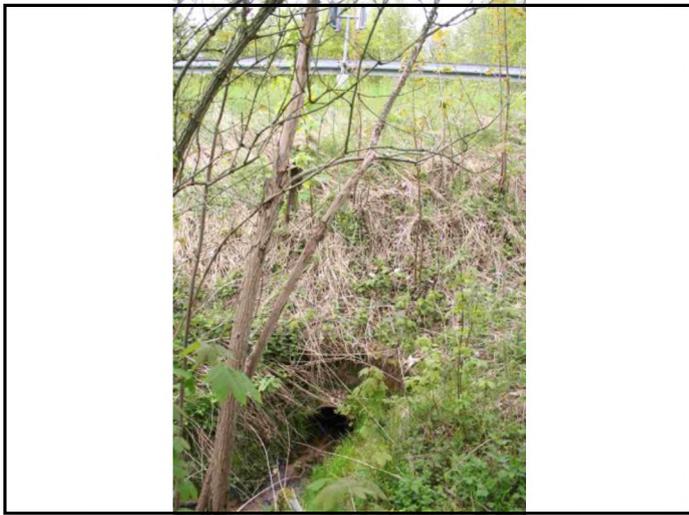
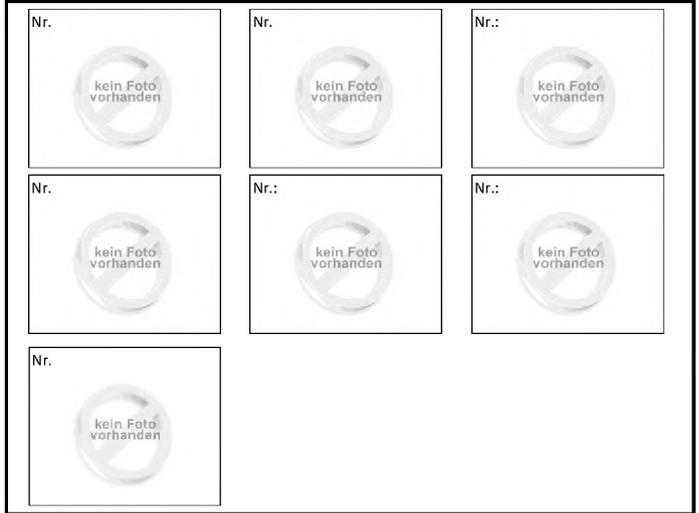
Nr.: 2240-022_001_he.JPG

Störfaktoren: Knick im Gewässerverlauf. Gefahr, dass Otter den kürzesten Weg wählen

Brückentyp: Rohrdurchlass Durchlaß Durchmesser: k.A.

Lichte Breite [m]: 0,6
Lichte Höhe [m]: 0,3 Brückenlänge [m]: 23
Bermen-Anzahl: keine
Bermenform: k.A.

Bedeutung im Habitatverbund: sehr hoch
Verkehrsdichte: mittel
Brückenindex: 0,008
Durchlass-Tauglichkeit: ungeeignet

KDL mit einseitiger Berme oder Trockenröhre.
