# Einschätzung von Durchlass-Bauwerken und Gefährdung des Fischotters

Aufnahme Nummer: 2240-024 Aufnahme-Datum: 17.05.2010

Gewässername: k.A.  
Lage: westlich Vietgest im Wald  
Straße: B 103  
Bundesstraße  
Totfunde: 0

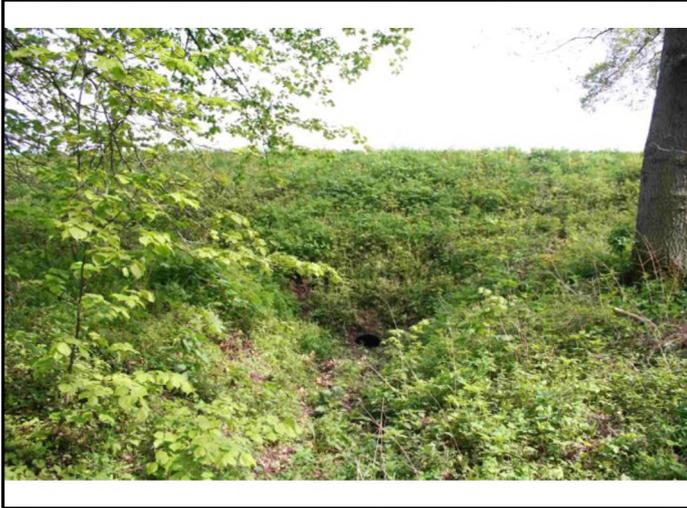
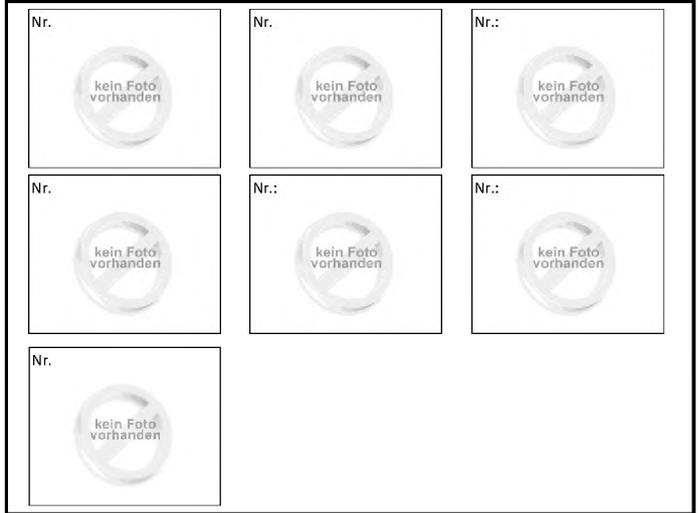
Nr.: 2240-024\_001\_he.JPG

Störfaktoren: Verrohrt , Sohlschwelle

Bedeutung im Habitatverbund: gering  
Verkehrsdichte: hoch  
Brückenindex: 0  
Durchlass-Tauglichkeit: ungeeignet

Vorhandenen Durchlaß reinigen, Verrohrung öffnen, mindestens oberhalb Straße als Einlaß. perspektivisch größeren Trockendurchlaß ggf. Leitzäune.
