Einschätzung von Durchlass-Bauwerken und Gefährdung des Fischotters

Aufnahme Nummer: 2240-026 Aufnahme-Datum: 02.08.2010

Gewässername: Grenzgraben
Lage: zwischen Vietgeest und Lalendorf
Straße: B 104
Bundesstraße
Totfunde: 2

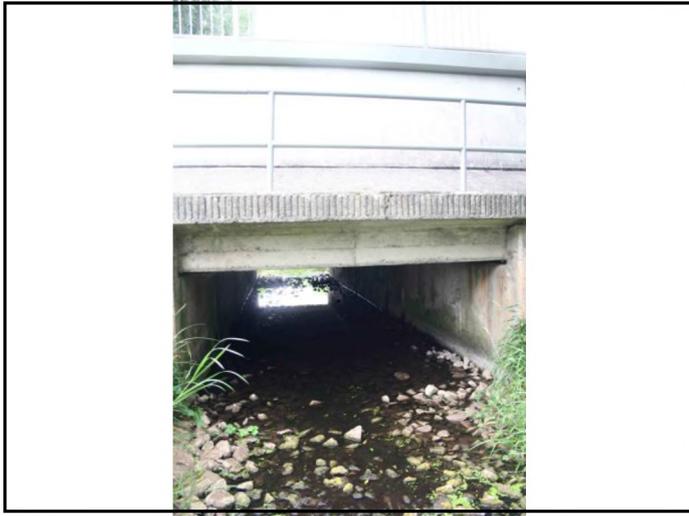
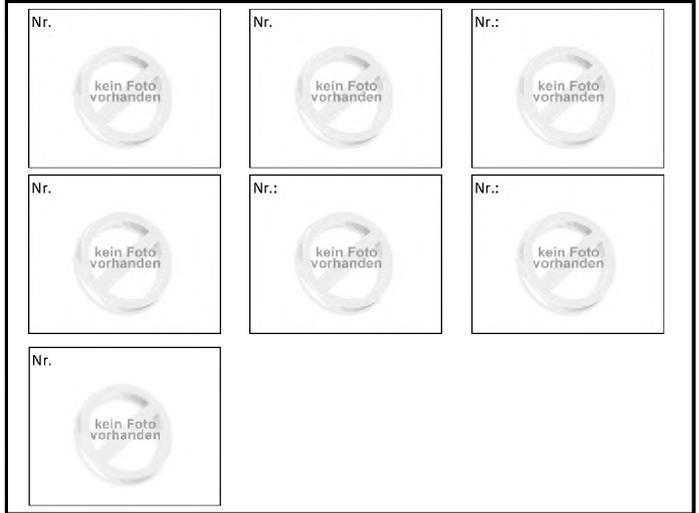
Nr.: 2240-026_001_he.JPG

Lichte Breite [m]: 4
Lichte Höhe [m]: 1,2 Brückenlänge [m]: 15
Bermen-Anzahl: einseitig
Bermenform: UU Feldstein

Bermen-Verfügbar: wechselnd, mehr troc

Bedeutung im Habitatverbund: sehr hoch
Verkehrsdichte: hoch
Brückenindex: 0,32
Durchlass-Tauglichkeit: bedingt geeignet
