Einschätzung von Durchlass-Bauwerken und Gefährdung des Fischotters

Aufnahme Nummer: 2240-027 Aufnahme-Datum: 02.08.2010

Gewässername: k.A.
Lage: bei Bahnlinie Lalendorf
Straße: k.A.
Bahntrasse
Totfunde: 0

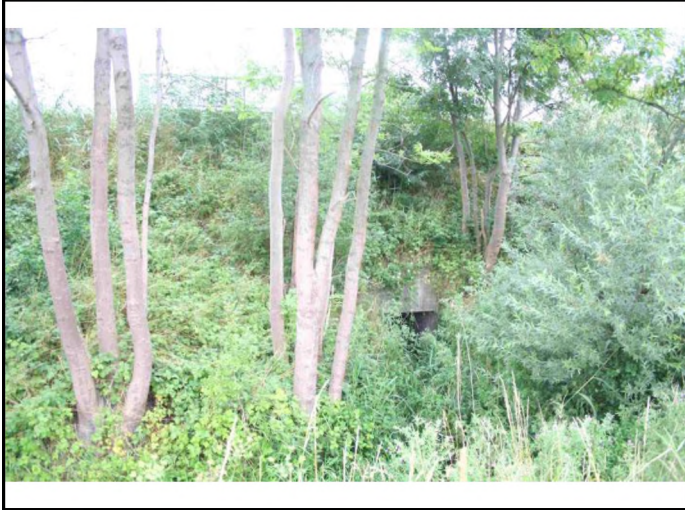
Nr.: 2240-027_001_he.JPG

Brückentyp: Kastendurchlass Durchlaß Durchmesser: k.A.

Lichte Breite [m]: 2
Lichte Höhe [m]: 1,2 Brückenlänge [m]: 25
Bermen-Anzahl: keine
Bermenform: k.A.

Bedeutung im Habitatverbund: mittel
Verkehrsdichte: gering
Brückenindex: 0,096
Durchlass-Tauglichkeit: bedingt geeignet
