Einschätzung von Durchlass-Bauwerken und Gefährdung des Fischotters

Aufnahme Nummer: 2240-028 Aufnahme-Datum: 02.08.2010

Gewässername: k.A.
Lage: östlich Galgenberg östlich Lalendorf
Straße: B 104
Bundesstraße
Todfunde: 0

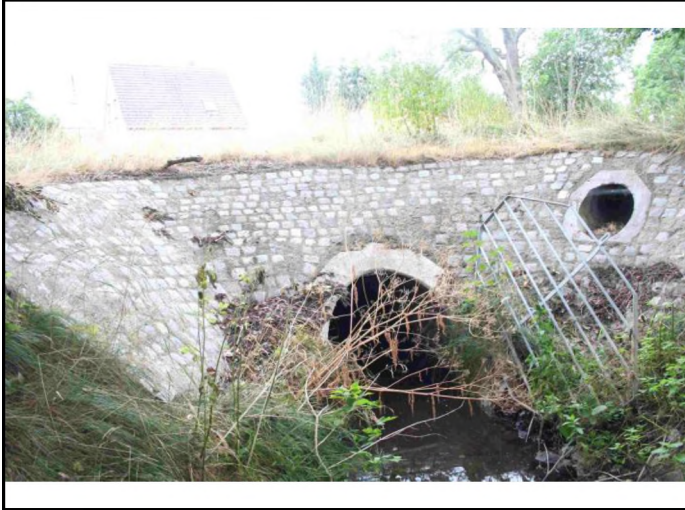
Nr.: 2240-028_001_he.JPG

Bedeutung im Habitatverbund: mittel
Verkehrsdichte: hoch
Brückenindex: 0
Durchlass-Tauglichkeit: ungeeignet

Steine im Durchlaß als Markierstrukturen einbringen als Zwischenlösung. Perspektivisch KDL mit einseitiger Berme notwendig und nicht verständlich, warum diese nicht realisiert wurde.
