Einschätzung von Durchlass-Bauwerken und Gefährdung des Fischotters

Aufnahme Nummer: 2240-030

Aufnahme-Datum: 02.08.2010

Gewässername: Zufluß zum Radener See
Lage: südlich Radener See
Straße: B 104
Bundesstraße
Totfunde: 0

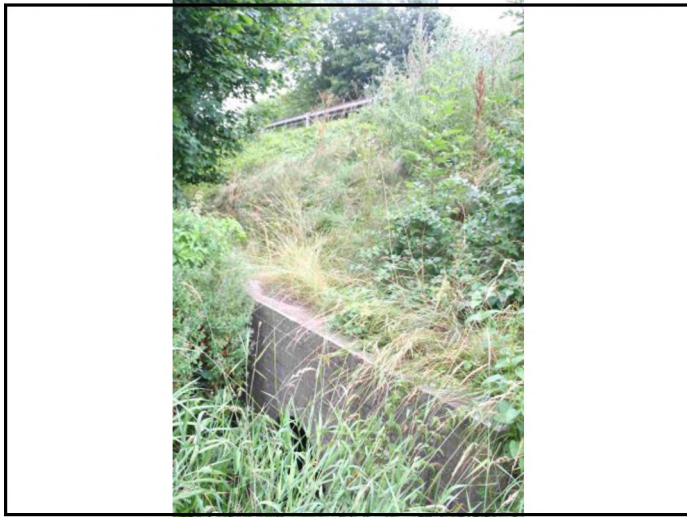
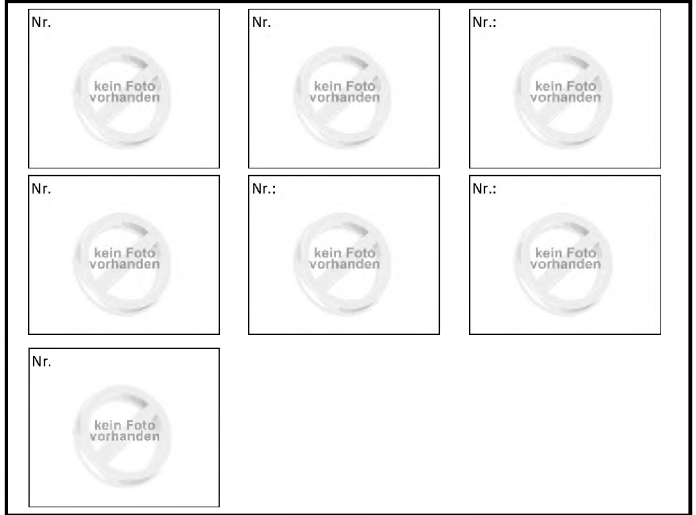
Nr.: 2240-030_001_he.JPG

Bedeutung im Habitatverbund: sehr hoch
Verkehrsdichte: hoch
Brückenindex: 0
Durchlass-Tauglichkeit: ungeeignet

Priorität Festlegung: oberste Priorität
