Einschätzung von Durchlass-Bauwerken und Gefährdung des Fischotters

Aufnahme Nummer: 2240-031 Aufnahme-Datum: 02.08.2010

Gewässername: k.A.
Lage: östlich Raden
Straße: B 104
Bundesstraße
Todfunde: 0

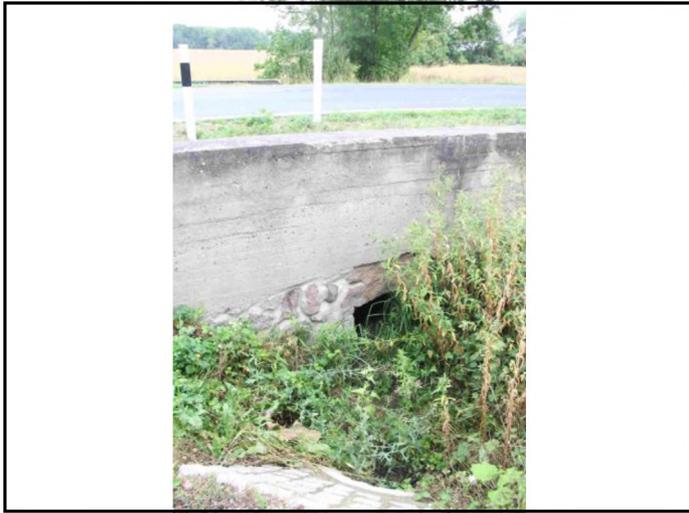
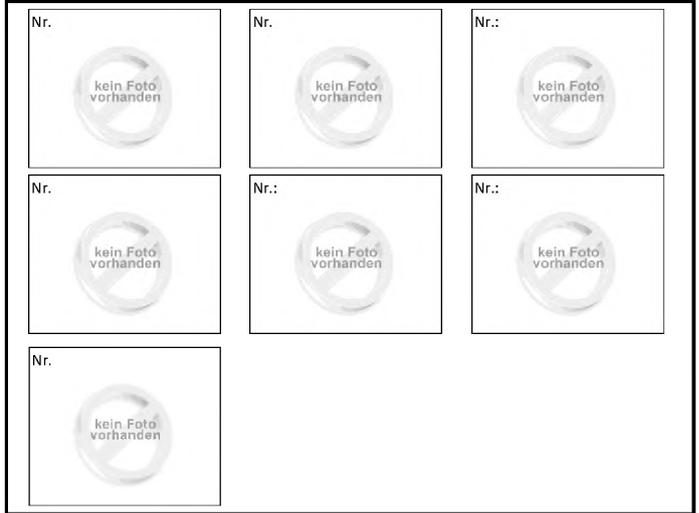
Nr.: 2240-031_001_he.JPG

Brückentyp: Kastendurchlass Durchlaß Durchmesser: k.A.
Lichte Breite [m]: 0,6
Lichte Höhe [m]: 0,8 Brückenlänge [m]: 12
Bermen-Anzahl: einseitig
Bermenform: TDL natur
Bermen-Neigung: 0-15° Bermen-Breite [m]: 0,6
keine keine
Bermen-Verfügbar: wechselnd, mehr troc
keine

Bedeutung im Habitatverbund: mittel
Verkehrsdichte: hoch
Brückenindex: 0,04
Durchlass-Tauglichkeit: bedingt geeignet

Kastendurchlaß erhalten. Warum Fahrradweg nur Rohrdurchlaß hat, bleibt unklar. Bei Bedarf Leitzäunung nach Detailplanung.
