Einschätzung von Durchlass-Bauwerken und Gefährdung des Fischotters

Aufnahme Nummer: 2240-034 Aufnahme-Datum: 02.08.2010

Gewässername: Verbindung Radener-Wotrumer See
Lage: südlich Wotrum
Straße: Feldweg
sonstige Straße
Todfunde: 0

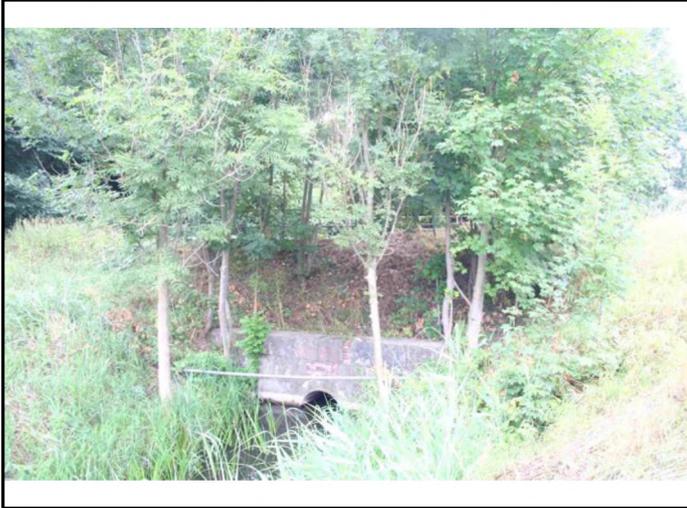
Nr.: 2240-034_001_he.JPG

Brückentyp: Rohrdurchlass Durchlaß Durchmesser: k.A.

Bedeutung im Habitatverbund: sehr hoch
Verkehrsdichte: gering
Brückenindex: 0
Durchlass-Tauglichkeit: ungeeignet

Weg ist Abkürzung zur B 104, nicht ausbauen, ohne diesen Durchlaß umzugestalten.
