Einschätzung von Durchlass-Bauwerken und Gefährdung des Fischotters

Aufnahme Nummer: 2240-035 Aufnahme-Datum: 02.08.2010

Gewässername: Wotrumer Bach
Lage: östlich Neu Rachow
Straße: K 43
Kreisstraße
Todfunde: 0

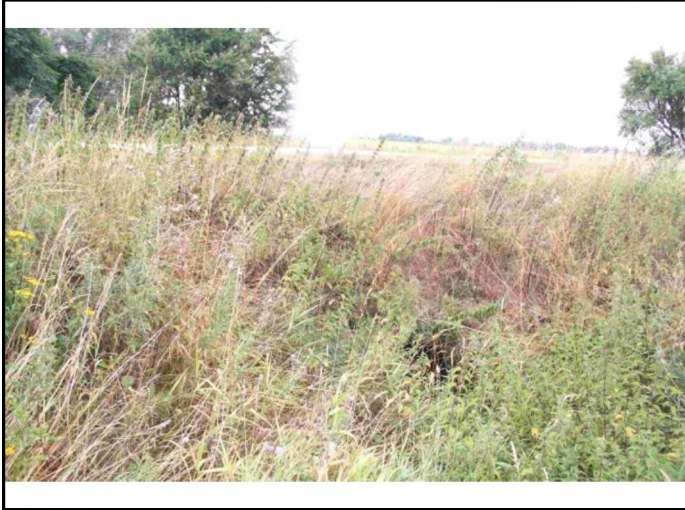
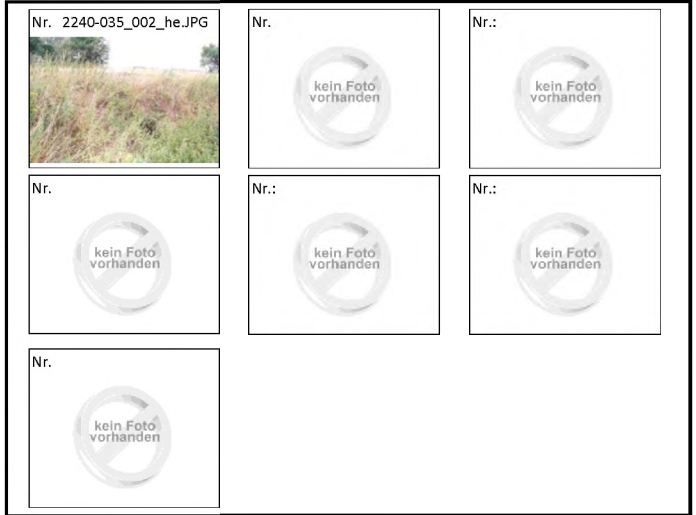
Nr.: 2240-035_001_he.JPG

Bedeutung im Habitatverbund: mittel
Verkehrsdichte: gering
Brückenindex: 0
Durchlass-Tauglichkeit: ungeeignet

Graben seit längerem trocken, nach Öffnung der Verrohrung Durchlaß ausreichend. Regelmäßig von Unrat beräumen.
Kein Ausbau der Straße ohne Verbesserung des Durchlasses.
