# Einschätzung von Durchlass-Bauwerken und Gefährdung des Fischotters

Aufnahme Nummer: 2240-036 Aufnahme-Datum: 02.08.2010

Gewässername: k.A.  
Lage: bei Friedrichshagen  
Straße: K 29  
Kreisstraße  
Todfunde: 0

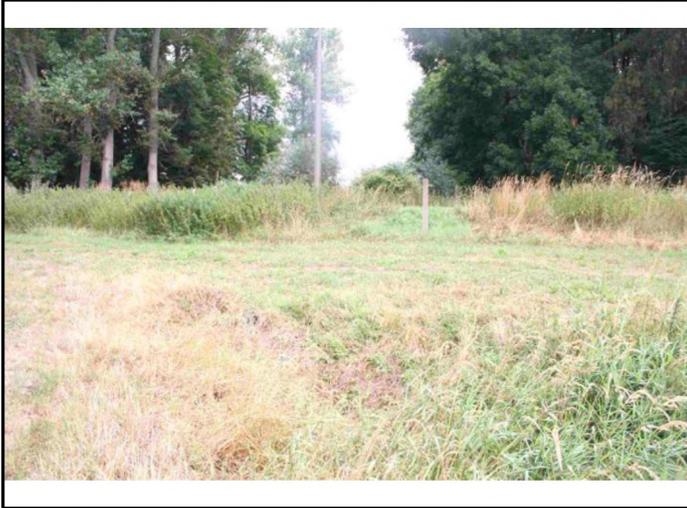
Nr.: 2240-036\_001\_he.JPG

Brückentyp: kein Durchlass Durchlaß Durchmesser: k.A.

Bedeutung im Habitatverbund: sehr hoch  
Verkehrsdichte: gering  
Brückenindex: 0  
Durchlass-Tauglichkeit: ungeeignet

Trennung Wehr Durchlass	<input type="checkbox"/>	keine notwendig	<input type="checkbox"/>
Installation oberhalb Wehr	<input type="checkbox"/>	Markierstruktur Steinsch	<input type="checkbox"/>
Installation unterhalb Wehr	<input type="checkbox"/>	Markierstruktur Ufersubstrat	<input type="checkbox"/>
Entfernung Rechen	<input type="checkbox"/>	Markierstruktur Laufbohle fest	<input type="checkbox"/>
Entfernung sonstige Hindernisse	<input type="checkbox"/>	Markierstruktur Laufbohle schwimmend	<input type="checkbox"/>
Kastendurchlass/Maul eins. Berme	<input checked="" type="checkbox"/>	Markierstruktur Podest	<input type="checkbox"/>
Kastendurchlass/Maul beids. Berme	<input type="checkbox"/>	Verrohrung öffnen	<input type="checkbox"/>
Markierstruktur einseitig	<input type="checkbox"/>	Leit-/Schutzzäune notwendig	<input type="checkbox"/>
Markierstruktur beidseitig	<input type="checkbox"/>	Leitstrukturen/ -senken einrichten	<input checked="" type="checkbox"/>

Geschwindigkeitsbegrenzung	<input type="checkbox"/>	Bermen an Ufer anbinden	<input type="checkbox"/>
Trockenröhre einbringen	<input checked="" type="checkbox"/>	Wiesenzufahrten verlegen	<input type="checkbox"/>
		Komplexmaßnahmen notwendig	<input type="checkbox"/>
