# Einschätzung von Durchlass-Bauwerken und Gefährdung des Fischotters

Aufnahme Nummer: 2240-039

Aufnahme-Datum: 22.09.2010

Gewässername: k.A.  
Lage: nördlich Bansow  
Straße: A 19  
Autobahn  
Todfunde: 0

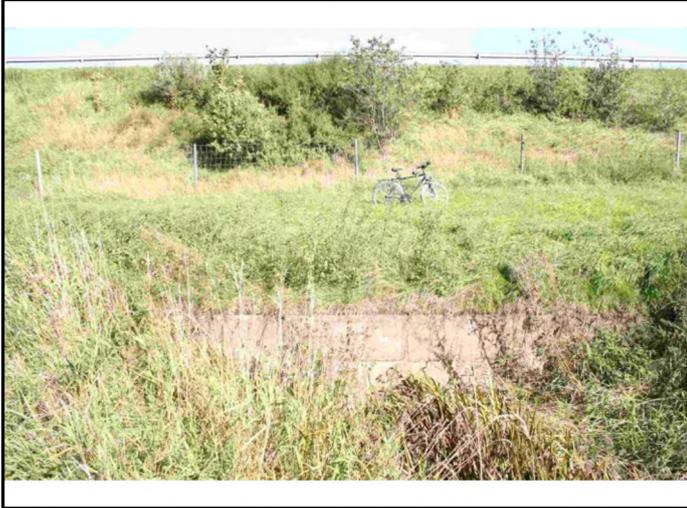
Nr.: 2240-039\_001\_he.JPG

Bedeutung im Habitatverbund: sehr hoch  
Verkehrsdichte: hoch  
Brückenindex: 0,019  
Durchlass-Tauglichkeit: ungeeignet

Graben verbindet Nebel mit Aalbach!, wenn auch über mehrere verrohrte Abschnitte. Kurzfristig Trockenröhre mit struktureller Uferanbindung, perspektivisch ausreichenden Durchlaß mit beidseitigen Bermen. Oberste Priorität

Trennung Wehr Durchlass	<input type="checkbox"/>	keine notwendig	<input type="checkbox"/>
Installation oberhalb Wehr	<input type="checkbox"/>	Markierstruktur Steinsch	<input type="checkbox"/>
Installation unterhalb Wehr	<input type="checkbox"/>	Markierstruktur Ufersubstrat	<input type="checkbox"/>
Entfernung Rechen	<input type="checkbox"/>	Markierstruktur Laufbohle fest	<input type="checkbox"/>
Entfernung sonstige Hindernisse	<input type="checkbox"/>	Markierstruktur Laufbohle schwimmend	<input type="checkbox"/>
Kastendurchlass/Maul eins. Berme	<input type="checkbox"/>	Markierstruktur Podest	<input type="checkbox"/>
Kastendurchlass/Maul beids. Berme	<input checked="" type="checkbox"/>	Verrohrung öffnen	<input checked="" type="checkbox"/>
Markierstruktur einseitig	<input type="checkbox"/>	Leit-/Schutzzäune notwendig	<input type="checkbox"/>
Markierstruktur beidseitig	<input type="checkbox"/>	Leitstrukturen/ -senken einrichten	<input checked="" type="checkbox"/>
