# Einschätzung von Durchlass-Bauwerken und Gefährdung des Fischotters

Aufnahme Nummer: 2240-042 Aufnahme-Datum: 12.10.2010

Gewässername: k.A.  
Lage: südlich Raden  
Straße: k.A.  
Bahntrasse  
Todfunde: 0

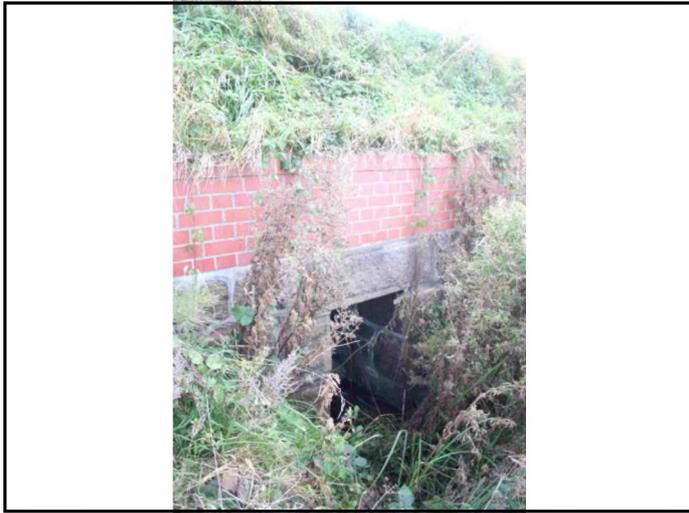
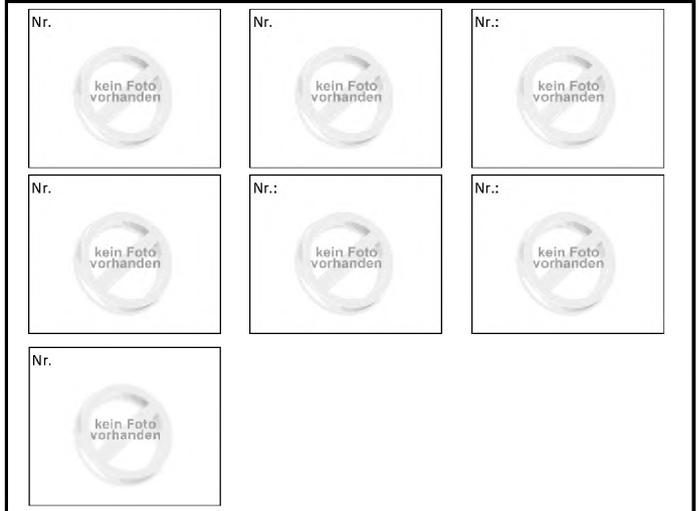
Nr.: 2240-042\_001\_he.JPG

Bedeutung im Habitatverbund: mittel  
Verkehrsdichte: gering  
Brückenindex: 0,084  
Durchlass-Tauglichkeit: ungeeignet
