Einschätzung von Durchlass-Bauwerken und Gefährdung des Fischotters

Aufnahme Nummer: 2240-044 Aufnahme-Datum: 12.10.2010

Gewässername: k.A.
Lage: südlich Raden
Straße: k.A.
Bahntrasse
Todfunde: 0

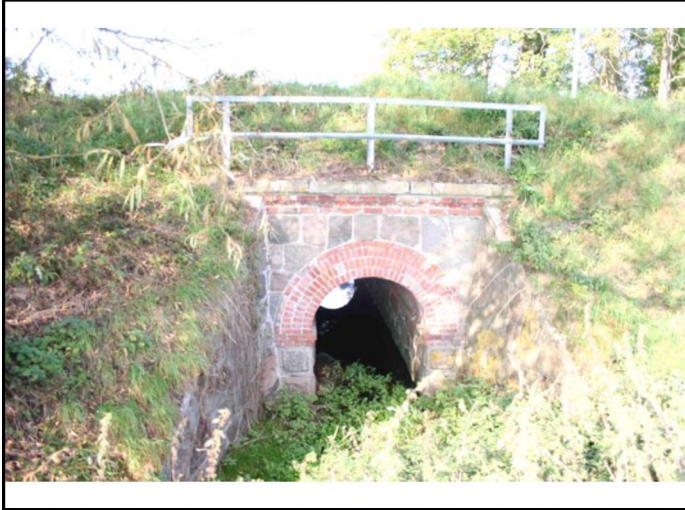
Nr.: 2240-044_001_he.JPG

Bedeutung im Habitatverbund: mittel
Verkehrsdichte: gering
Brückenindex: 0,14
Durchlass-Tauglichkeit: bedingt geeignet
