Einschätzung von Durchlass-Bauwerken und Gefährdung des Fischotters

Aufnahme Nummer: 2240-049 Aufnahme-Datum: 12.10.2010

Gewässername: Aalbach
Lage: nordöstlich Reinshagen-Ausbau
Straße: Verbindungsweg
Bahntrasse
Todfunde: 0

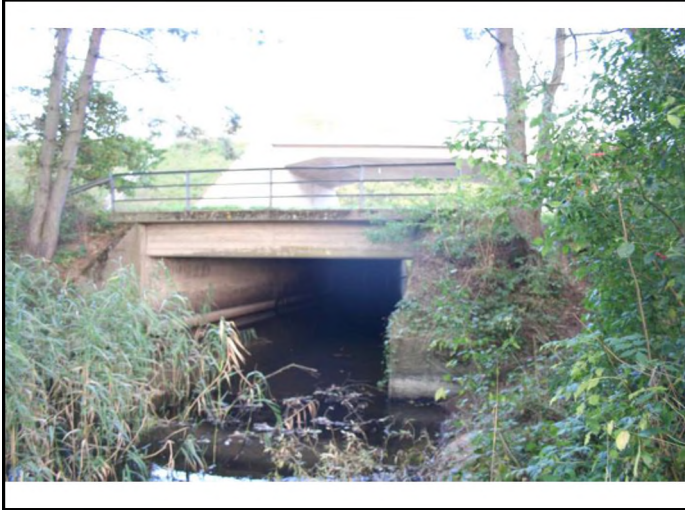
Nr.: 2240-049_001_he.JPG

Der Aalbach ist durch eine Wegebrücke überdacht und dieser Weg führt mit Bach unter Bahn hindurch. Bei Erneuerungen Detailplanung notwendig.
