Einschätzung von Durchlass-Bauwerken und Gefährdung des Fischotters

Aufnahme Nummer: 2240-050 Aufnahme-Datum: 12.10.2010

Gewässername: Verbindung Melsee
Lage: an Nordrand der TK 25
Straße: k.A.
Bahntrasse
Todfunde: 0

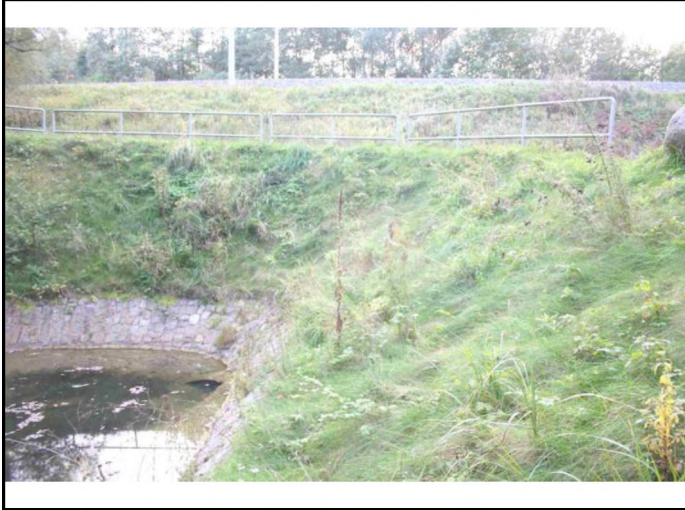
Nr.: 2240-050_001_he.JPG

Störfaktoren: Durchlass vollständig geflutet

Durchlass vollständig geflutet?

Bedeutung im Habitatverbund: sehr hoch
Verkehrsdichte: gering
Brückenindex: 0
Durchlass-Tauglichkeit: ungeeignet

Geschwindigkeitsbegrenzung	<input type="checkbox"/>	Bermen an Ufer anbinden	<input type="checkbox"/>
Trockenröhre einbringen	<input checked="" type="checkbox"/>	Wiesenzufahrten verlegen	<input type="checkbox"/>
		Komplexmaßnahmen notwendig	<input type="checkbox"/>
