Einschätzung von Durchlass-Bauwerken und Gefährdung des Fischotters

Aufnahme Nummer: 2240-052 Aufnahme-Datum: 21.10.2010

Gewässername: Grenzgraben
Lage: südlich Warinsee, nördlich Lalendorf
Straße: k.A.
Bahntrasse
Todfunde: 0

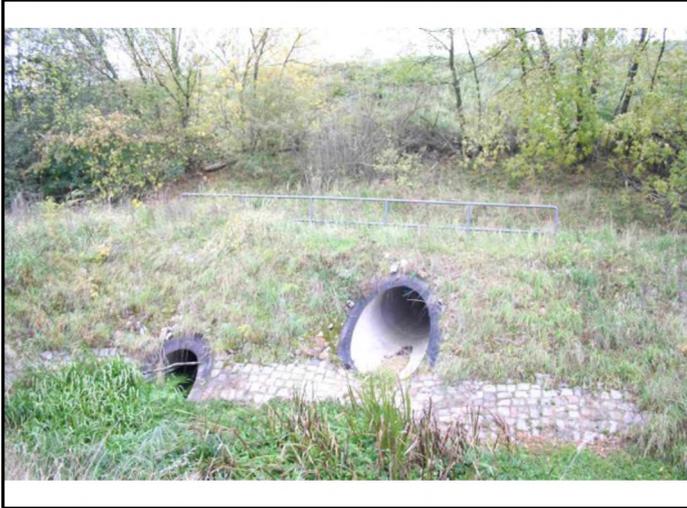
Nr.: 2240-052_001_he.JPG

sonstige Störfaktoren: Durchlass fehlt

Bedeutung im Habitatverbund: sehr hoch
Verkehrsdichte: gering
Brückenindex: 0,048
Durchlass-Tauglichkeit: bedingt geeignet
