# Einschätzung von Durchlass-Bauwerken und Gefährdung des Fischotters

Aufnahme Nummer: 2241-001 Aufnahme-Datum: 23.03.2009

Gewässername: k.A.  
Lage: Wendischhagen  
Straße: Dorfverbindung  
sonstige Straße  
Todfunde: 0

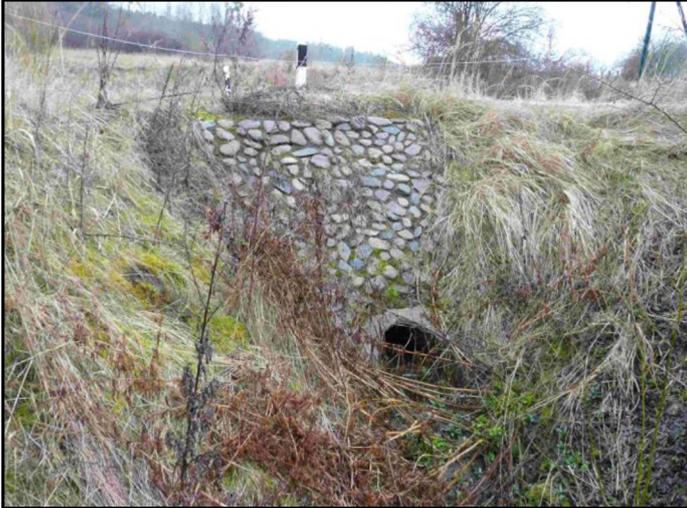
Nr.: 2241-001\_001\_go.JPG

Bedeutung im Habitatverbund: mittel  
Verkehrsdichte: sehr gering  
Brückenindex: 0,019  
Durchlass-Tauglichkeit: unpassierbar

"Garten mit Hühnerhaltung gezäunt; Zaun gerade noch zu unterqueren. Otternachweis nicht ganz sicher, nur Wechsel, kein sicheres Trittsiegel; Lage der Trockenröhre am Wechsel"

Geschwindigkeitsbegrenzung	<input type="checkbox"/>	Bermen an Ufer anbinden	<input type="checkbox"/>
Trockenröhre einbringen	<input checked="" type="checkbox"/>	Wiesenzufahrten verlegen	<input type="checkbox"/>
		Komplexmaßnahmen notwendig	<input type="checkbox"/>
