Einschätzung von Durchlass-Bauwerken und Gefährdung des Fischotters

Aufnahme Nummer: 2241-104 Aufnahme-Datum: 22.09.2010

Gewässername: Mühlteich
Lage: in Klein Köthel
Straße: Dorfstraße
sonstige Straße
Todfunde: 0

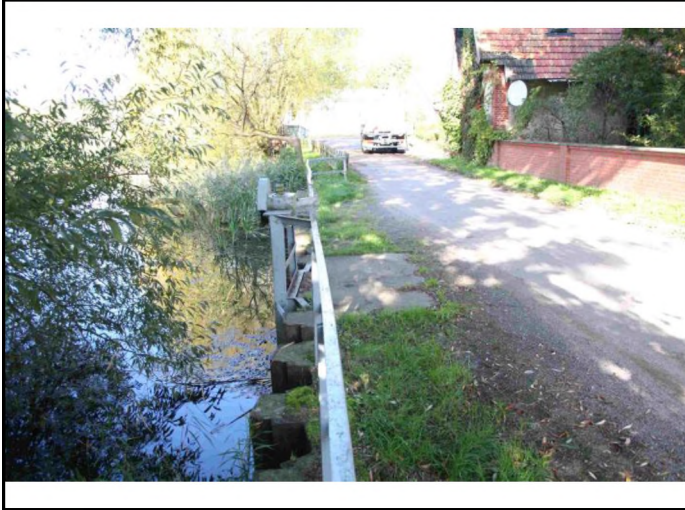
Nr.: 2241-104_001_he.JPG

Brückentyp: Kastendurchlass Durchlaß Durchmesser: k.A.

Bedeutung im Habitatverbund: sehr hoch
Verkehrsdichte: gering
Brückenindex: 0
Durchlass-Tauglichkeit: ungeeignet

Trennung Wehr Durchlass	<input type="checkbox"/>	keine notwendig	<input checked="" type="checkbox"/>
Installation oberhalb Wehr	<input type="checkbox"/>	Markierstruktur Steinsch	<input type="checkbox"/>
Installation unterhalb Wehr	<input type="checkbox"/>	Markierstruktur Ufersubstrat	<input type="checkbox"/>
Entfernung Rechen	<input type="checkbox"/>	Markierstruktur Laufbohle fest	<input type="checkbox"/>
Entfernung sonstige Hindernisse	<input type="checkbox"/>	Markierstruktur Laufbohle schwimmend	<input type="checkbox"/>
Kastendurchlass/Maul eins. Berme	<input type="checkbox"/>	Markierstruktur Podest	<input type="checkbox"/>
Kastendurchlass/Maul beids. Berme	<input type="checkbox"/>	Verrohrung öffnen	<input type="checkbox"/>
Markierstruktur einseitig	<input type="checkbox"/>	Leit-/Schutzzäune notwendig	<input type="checkbox"/>
Markierstruktur beidseitig	<input type="checkbox"/>	Leitstrukturen/ -senken einrichten	<input type="checkbox"/>

Geschwindigkeitsbegrenzung	<input type="checkbox"/>	Bermen an Ufer anbinden	<input type="checkbox"/>
Trockenröhre einbringen	<input type="checkbox"/>	Wiesenzufahrten verlegen	<input type="checkbox"/>
		Komplexmaßnahmen notwendig	<input checked="" type="checkbox"/>
