Einschätzung von Durchlass-Bauwerken und Gefährdung des Fischotters

Aufnahme Nummer: 2241-106 Aufnahme-Datum: 22.09.2010

Gewässername: k.A.
Lage: nördlich klein Köthel
Straße: k.A.
Bahntrasse
Todfunde: 0

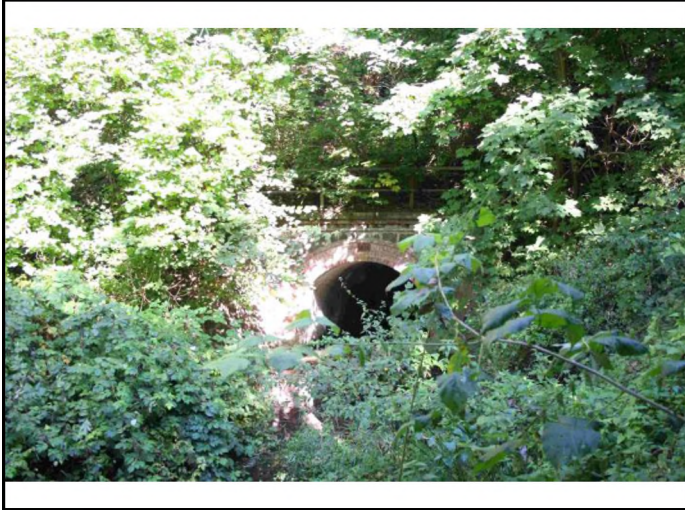
Nr.: 2241-106_001_he.JPG

Sehr geringer Verkehr. Wehr und Grundstücksmauer verhindern Aufwandern von Fischottern/Bibern.

Trennung Wehr Durchlass	<input type="checkbox"/>	keine notwendig	<input checked="" type="checkbox"/>
Installation oberhalb Wehr	<input type="checkbox"/>	Markierstruktur Steinsch	<input type="checkbox"/>
Installation unterhalb Wehr	<input type="checkbox"/>	Markierstruktur Ufersubstrat	<input type="checkbox"/>
Entfernung Rechen	<input type="checkbox"/>	Markierstruktur Laufbohle fest	<input type="checkbox"/>
Entfernung sonstige Hindernisse	<input type="checkbox"/>	Markierstruktur Laufbohle schwimmend	<input type="checkbox"/>
Kastendurchlass/Maul eins. Berme	<input type="checkbox"/>	Markierstruktur Podest	<input type="checkbox"/>
Kastendurchlass/Maul beids. Berme	<input type="checkbox"/>	Verrohrung öffnen	<input type="checkbox"/>
Markierstruktur einseitig	<input type="checkbox"/>	Leit-/Schutzzäune notwendig	<input type="checkbox"/>
Markierstruktur beidseitig	<input type="checkbox"/>	Leitstrukturen/ -senken einrichten	<input type="checkbox"/>

Geschwindigkeitsbegrenzung	<input type="checkbox"/>	Bermen an Ufer anbinden	<input type="checkbox"/>
Trockenröhre einbringen	<input type="checkbox"/>	Wiesenzufahrten verlegen	<input type="checkbox"/>
		Komplexmaßnahmen notwendig	<input checked="" type="checkbox"/>
