# Einschätzung von Durchlass-Bauwerken und Gefährdung des Fischotters

Aufnahme Nummer: 2241-108

Aufnahme-Datum: 22.09.2010

Gewässername: Landwehr  
Lage: nördlich Klein Köthel  
Straße: L 11  
Landesstraße  
Totfunde: 0

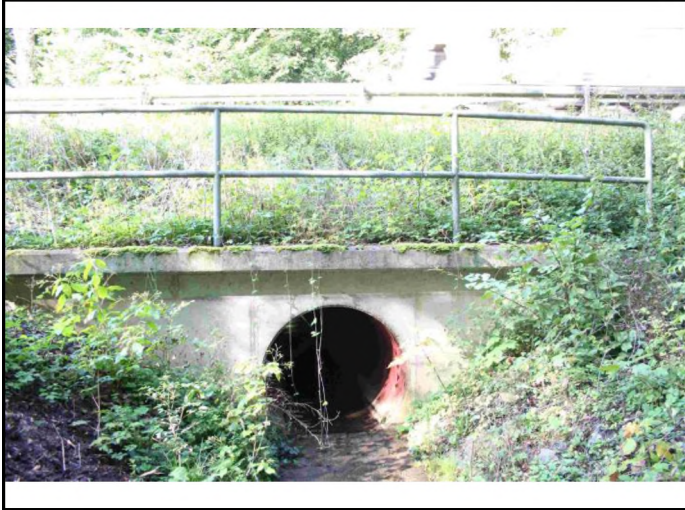
Nr.: 2241-108\_001\_he.JPG

Bedeutung im Habitatverbund: mittel  
Verkehrsdichte: mittel  
Brückenindex: 0,05  
Durchlass-Tauglichkeit: ungeeignet

**Priorität Festlegung: sehr hoch**

Trennung Wehr Durchlass	<input type="checkbox"/>	keine notwendig	<input type="checkbox"/>
Installation oberhalb Wehr	<input type="checkbox"/>	Markierstruktur Steinsch	<input type="checkbox"/>
Installation unterhalb Wehr	<input type="checkbox"/>	Markierstruktur Ufersubstrat	<input type="checkbox"/>
Entfernung Rechen	<input type="checkbox"/>	Markierstruktur Laufbohle fest	<input type="checkbox"/>
Entfernung sonstige Hindernisse	<input type="checkbox"/>	Markierstruktur Laufbohle schwimmend	<input type="checkbox"/>
Kastendurchlass/Maul eins. Berme	<input type="checkbox"/>	Markierstruktur Podest	<input type="checkbox"/>
Kastendurchlass/Maul beids. Berme	<input checked="" type="checkbox"/>	Verrohrung öffnen	<input type="checkbox"/>
Markierstruktur einseitig	<input type="checkbox"/>	Leit-/Schutzzäune notwendig	<input type="checkbox"/>
Markierstruktur beidseitig	<input type="checkbox"/>	Leitstrukturen/ -senken einrichten	<input checked="" type="checkbox"/>

Geschwindigkeitsbegrenzung	<input type="checkbox"/>	Bermen an Ufer anbinden	<input type="checkbox"/>
Trockenröhre einbringen	<input checked="" type="checkbox"/>	Wiesenzufahrten verlegen	<input type="checkbox"/>
		Komplexmaßnahmen notwendig	<input type="checkbox"/>
