# Einschätzung von Durchlass-Bauwerken und Gefährdung des Fischotters

Aufnahme Nummer: 2241-118

Aufnahme-Datum: 29.09.2010

Gewässername: k.A.  
Lage: südwestlich Teterow  
Straße: L 11  
Landesstraße  
Totfunde: 0

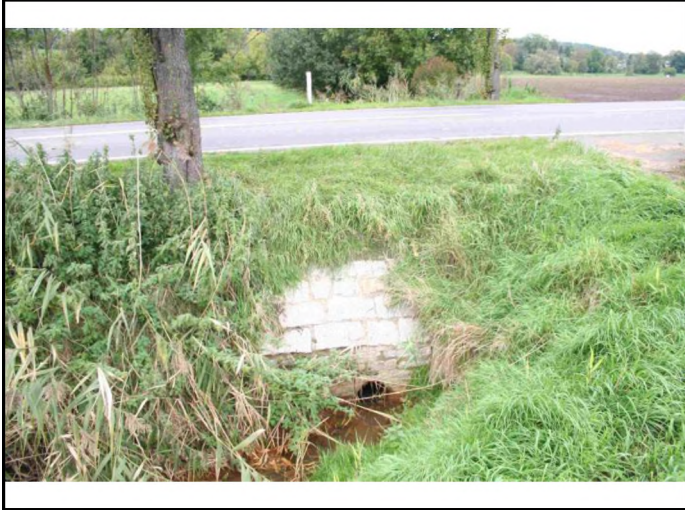
Nr.: 2241-118\_001\_he.JPG

Bedeutung im Habitatverbund: mittel  
Verkehrsdichte: mittel  
Brückenindex: 0,005  
Durchlass-Tauglichkeit: ungeeignet

**Priorität Festlegung: hoch**

Trennung Wehr Durchlass	<input type="checkbox"/>	keine notwendig	<input checked="" type="checkbox"/>
Installation oberhalb Wehr	<input type="checkbox"/>	Markierstruktur Steinsch	<input type="checkbox"/>
Installation unterhalb Wehr	<input type="checkbox"/>	Markierstruktur Ufersubstrat	<input type="checkbox"/>
Entfernung Rechen	<input type="checkbox"/>	Markierstruktur Laufbohle fest	<input type="checkbox"/>
Entfernung sonstige Hindernisse	<input type="checkbox"/>	Markierstruktur Laufbohle schwimmend	<input type="checkbox"/>
Kastendurchlass/Maul eins. Berme	<input checked="" type="checkbox"/>	Markierstruktur Podest	<input type="checkbox"/>
Kastendurchlass/Maul beids. Berme	<input type="checkbox"/>	Verrohrung öffnen	<input type="checkbox"/>
Markierstruktur einseitig	<input type="checkbox"/>	Leit-/Schutzzäune notwendig	<input type="checkbox"/>
Markierstruktur beidseitig	<input type="checkbox"/>	Leitstrukturen/ -senken einrichten	<input type="checkbox"/>
