# Einschätzung von Durchlass-Bauwerken und Gefährdung des Fischotters

Aufnahme Nummer: 2241-120 Aufnahme-Datum: 29.09.2010

Gewässername: k.A.  
Lage: Südwest-Ortsrand Teterow  
Straße: L 11  
Landesstraße  
Totfunde: 0

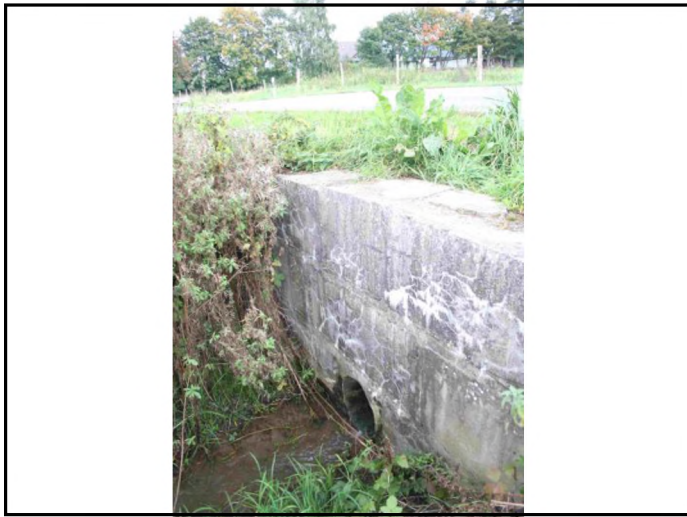
Nr.: 2241-120\_001\_he.JPG

Bedeutung im Habitatverbund: sehr hoch  
Verkehrsdichte: mittel  
Brückenindex: 0,012  
Durchlass-Tauglichkeit: ungeeignet

Wasserführender Rohrdurchlaß, unterhalb Straße offener Abschnitt für wenige Meter, dann rund 210 m verrohrt. Markierung unter Straße im Durchlaß. Lösungen brauchen Abstimmung mit allen Beteiligten.

Geschwindigkeitsbegrenzung	<input type="checkbox"/>	Bermen an Ufer anbinden	<input type="checkbox"/>
Trockenröhre einbringen	<input type="checkbox"/>	Wiesenzufahrten verlegen	<input type="checkbox"/>
		Komplexmaßnahmen notwendig	<input checked="" type="checkbox"/>
