Einschätzung von Durchlass-Bauwerken und Gefährdung des Fischotters

Aufnahme Nummer: 2241-124 Aufnahme-Datum: 29.09.2010

Gewässername: k.A.
Lage: Sölle südlich hohen Demzin
Straße: B 108
Bundesstraße
Totfunde: 1

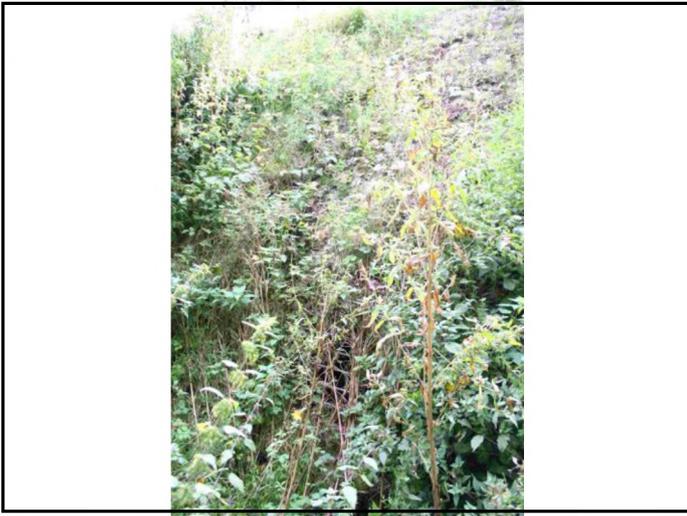
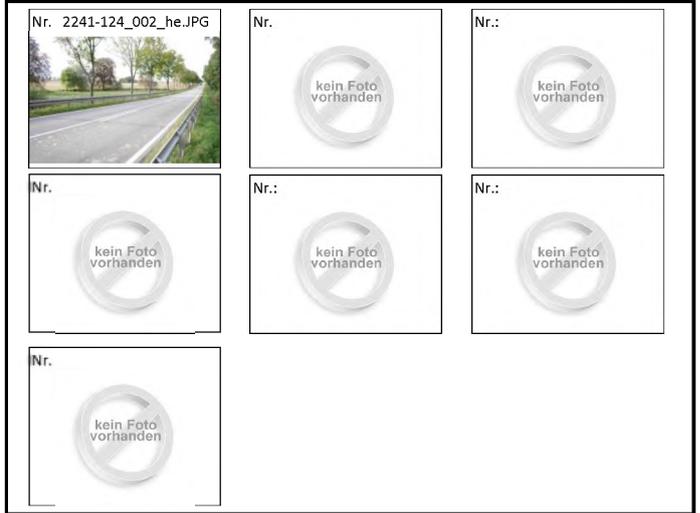
Nr.: 2241-124_001_he.JPG

Störfaktoren: Rechen/Gitter

Bedeutung im Habitatverbund: mittel
Verkehrsdichte: mittel
Brückenindex: 0
Durchlass-Tauglichkeit: ungeeignet

Durchlaß ist wahrscheinlich längste Zeit im Jahr trocken und damit als Trockendurchlaß ausreichend, wenn keine Gitter die Passage unmöglich machen.
