Einschätzung von Durchlass-Bauwerken und Gefährdung des Fischotters

Aufnahme Nummer: 2241-125 Aufnahme-Datum: 29.09.2010

Gewässername: k.A.
Lage: nördlich Verbindung Carlshof-Burg Schlitz
Straße: B 108
Bundesstraße
Totfunde: 1

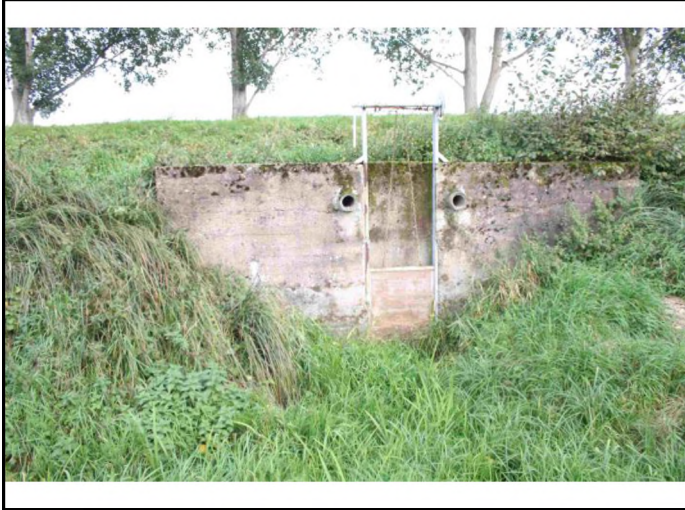
Nr.: 2241-125_001_he.JPG

Durchlaß als Trockendurchlaß mit 4 eigentlich passierbar, jedoch durch Gitter unpassierbar. Dies um so unverständlicher, als im Bereich der angrenzenden Sölle ein Totfund war. Leitzäune nachrüsten in Höhe der Sölle.
