# Einschätzung von Durchlass-Bauwerken und Gefährdung des Fischotters

Aufnahme Nummer: 2241-128

Aufnahme-Datum: 29.09.2010

Gewässername: k.A.  
Lage: südlich Abzweig Pampow  
Straße: K 44  
Kreisstraße  
Todfunde: 0

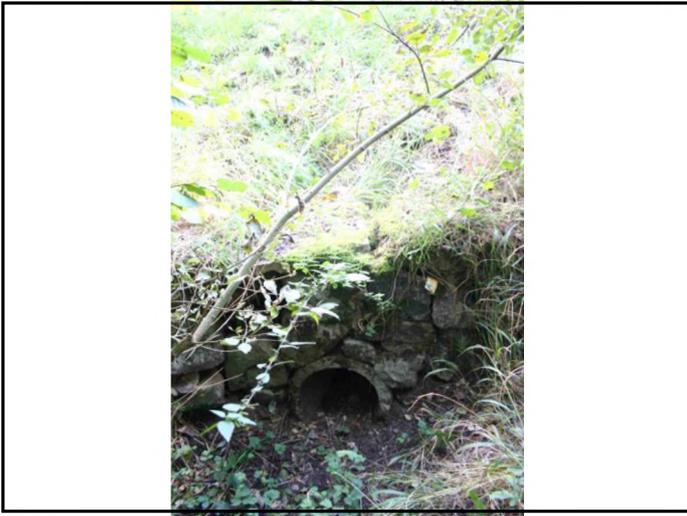
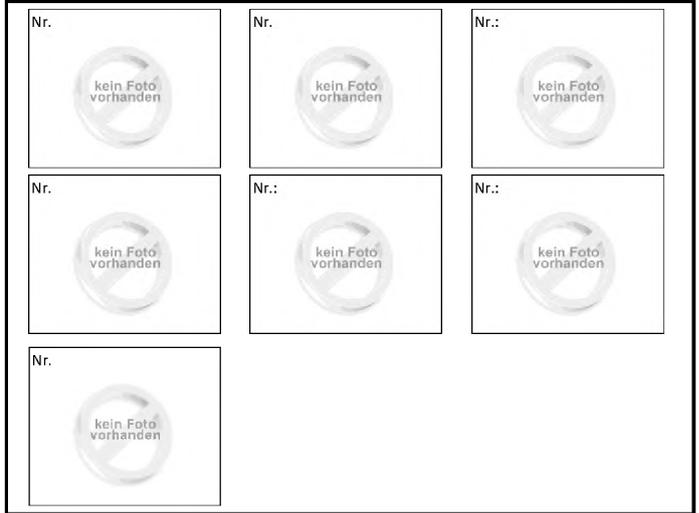
Nr.: 2241-128\_001\_he.JPG

Brückentyp: Rohrdurchlass  
Durchlaß Durchmesser: k.A.

Lichte Breite [m]: 0,4  
Lichte Höhe [m]: 0  
Bermen-Anzahl: keine  
Bermenform: k.A.

Bedeutung im Habitatverbund: gering  
Verkehrsdichte: gering  
Brückenindex: 0,001  
Durchlass-Tauglichkeit: ungeeignet

Trennung Wehr Durchlass	<input type="checkbox"/>	keine notwendig	<input type="checkbox"/>
Installation oberhalb Wehr	<input type="checkbox"/>	Markierstruktur Steinsch	<input type="checkbox"/>
Installation unterhalb Wehr	<input type="checkbox"/>	Markierstruktur Ufersubstrat	<input type="checkbox"/>
Entfernung Rechen	<input type="checkbox"/>	Markierstruktur Laufbohle fest	<input type="checkbox"/>
Entfernung sonstige Hindernisse	<input type="checkbox"/>	Markierstruktur Laufbohle schwimmend	<input type="checkbox"/>
Kastendurchlass/Maul eins. Berme	<input checked="" type="checkbox"/>	Markierstruktur Podest	<input type="checkbox"/>
Kastendurchlass/Maul beids. Berme	<input type="checkbox"/>	Verrohrung öffnen	<input type="checkbox"/>
Markierstruktur einseitig	<input type="checkbox"/>	Leit-/Schutzzäune notwendig	<input type="checkbox"/>
Markierstruktur beidseitig	<input type="checkbox"/>	Leitstrukturen/ -senken einrichten	<input checked="" type="checkbox"/>

Geschwindigkeitsbegrenzung	<input type="checkbox"/>	Bermen an Ufer anbinden	<input type="checkbox"/>
Trockenröhre einbringen	<input checked="" type="checkbox"/>	Wiesenzufahrten verlegen	<input type="checkbox"/>
		Komplexmaßnahmen notwendig	<input type="checkbox"/>
