Einschätzung von Durchlass-Bauwerken und Gefährdung des Fischotters

Aufnahme Nummer: 2241-129 Aufnahme-Datum: 29.09.2010

Gewässername: k.A.
Lage: nördlicher Durchlaß nördlich Bristow
Straße: K 44
Kreisstraße
Todfunde: 0

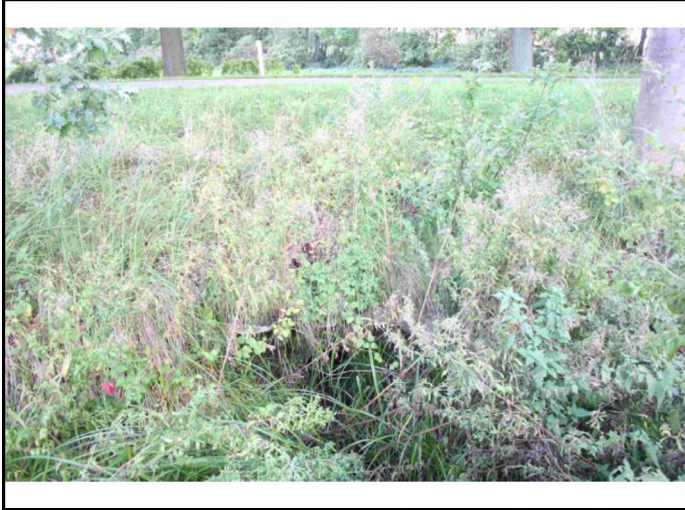
Nr.: 2241-129_001_he.JPG

Brückentyp: Rohrdurchlass Durchlaß Durchmesser: k.A.

Lichte Breite [m]: 0,4
Lichte Höhe [m]: 0,3 Brückenlänge [m]: 13
Bermen-Anzahl: keine
Bermenform: k.A.

Bedeutung im Habitatverbund: mittel
Verkehrsdichte: gering
Brückenindex: 0,009
Durchlass-Tauglichkeit: ungeeignet

Trennung Wehr Durchlass	<input type="checkbox"/>	keine notwendig	<input type="checkbox"/>
Installation oberhalb Wehr	<input type="checkbox"/>	Markierstruktur Steinsch	<input type="checkbox"/>
Installation unterhalb Wehr	<input type="checkbox"/>	Markierstruktur Ufersubstrat	<input type="checkbox"/>
Entfernung Rechen	<input type="checkbox"/>	Markierstruktur Laufbohle fest	<input type="checkbox"/>
Entfernung sonstige Hindernisse	<input type="checkbox"/>	Markierstruktur Laufbohle schwimmend	<input type="checkbox"/>
Kastendurchlass/Maul eins. Berme	<input type="checkbox"/>	Markierstruktur Podest	<input type="checkbox"/>
Kastendurchlass/Maul beids. Berme	<input type="checkbox"/>	Verrohrung öffnen	<input type="checkbox"/>
Markierstruktur einseitig	<input type="checkbox"/>	Leit-/Schutzzäune notwendig	<input type="checkbox"/>
Markierstruktur beidseitig	<input type="checkbox"/>	Leitstrukturen/ -senken einrichten	<input checked="" type="checkbox"/>

Geschwindigkeitsbegrenzung	<input type="checkbox"/>	Bermen an Ufer anbinden	<input type="checkbox"/>
Trockenröhre einbringen	<input checked="" type="checkbox"/>	Wiesenzufahrten verlegen	<input type="checkbox"/>
		Komplexmaßnahmen notwendig	<input type="checkbox"/>
