Einschätzung von Durchlass-Bauwerken und Gefährdung des Fischotters

Aufnahme Nummer: 2241-130 Aufnahme-Datum: 29.09.2010

Gewässername: k.A.
Lage: nördlich Bristow
Straße: K 44
Kreisstraße
Todfunde: 0

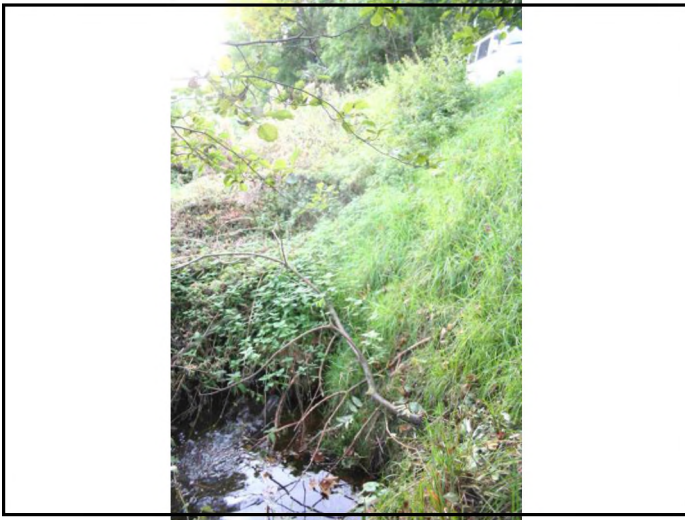
Nr.: 2241-130_001_he.JPG

Brückentyp: Rohrdurchlass Durchlaß Durchmesser: k.A.

Lichte Breite [m]: 0,4
Lichte Höhe [m]: 0,3 Brückenlänge [m]: 28
Bermen-Anzahl: keine
Bermenform: k.A.

Bedeutung im Habitatverbund: mittel
Verkehrsdichte: gering
Brückenindex: 0,004
Durchlass-Tauglichkeit: ungeeignet

Trennung Wehr Durchlass	<input type="checkbox"/>	keine notwendig	<input type="checkbox"/>
Installation oberhalb Wehr	<input type="checkbox"/>	Markierstruktur Steinsch	<input type="checkbox"/>
Installation unterhalb Wehr	<input type="checkbox"/>	Markierstruktur Ufersubstrat	<input type="checkbox"/>
Entfernung Rechen	<input type="checkbox"/>	Markierstruktur Laufbohle fest	<input type="checkbox"/>
Entfernung sonstige Hindernisse	<input type="checkbox"/>	Markierstruktur Laufbohle schwimmend	<input type="checkbox"/>
Kastendurchlass/Maul eins. Berme	<input checked="" type="checkbox"/>	Markierstruktur Podest	<input type="checkbox"/>
Kastendurchlass/Maul beids. Berme	<input type="checkbox"/>	Verrohrung öffnen	<input type="checkbox"/>
Markierstruktur einseitig	<input type="checkbox"/>	Leit-/Schutzzäune notwendig	<input type="checkbox"/>
Markierstruktur beidseitig	<input type="checkbox"/>	Leitstrukturen/ -senken einrichten	<input checked="" type="checkbox"/>

Geschwindigkeitsbegrenzung	<input type="checkbox"/>	Bermen an Ufer anbinden	<input type="checkbox"/>
Trockenröhre einbringen	<input checked="" type="checkbox"/>	Wiesenzufahrten verlegen	<input type="checkbox"/>
		Komplexmaßnahmen notwendig	<input type="checkbox"/>
