Einschätzung von Durchlass-Bauwerken und Gefährdung des Fischotters

Aufnahme Nummer: 2241-131 Aufnahme-Datum: 12.10.2010

Gewässername: k.A.
Lage: nördlich Pampow, östlich Teterow
Straße: B 104
Bundesstraße
Totfunde: 0

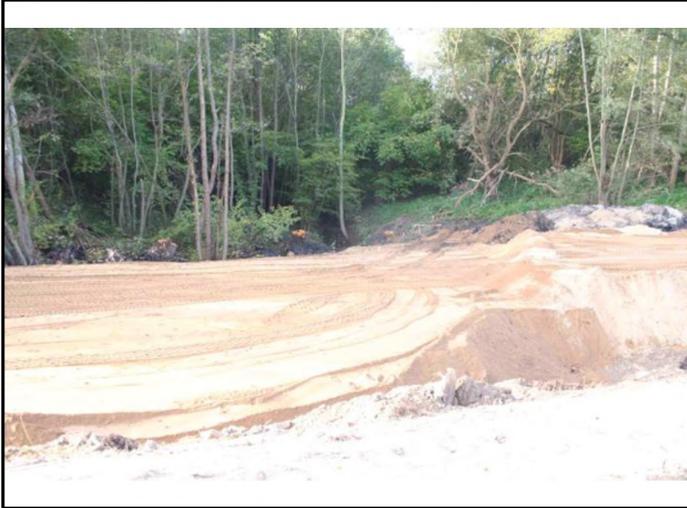
Nr.: 2241-131_001_he.JPG

Störfaktoren: Verrohrt, Straßengraben offen mit Gewässer verbunden (in 1 oder mehr Richtungen). Gefahr, dass Otter diese Rinnen hochwandern und dann am Ende auf die Straße laufen.

Bedeutung im Habitatverbund: sehr hoch
Verkehrsdichte: hoch
Brückenindex: 0
Durchlass-Tauglichkeit: ungeeignet

B 104 derzeit im Bau, nicht ersichtlich, daß Durchlaß erneuert wird, was nicht verständlich ist. Außerdem durch Umfahrung (?) Durchlaß derzeit verlängert.
