Einschätzung von Durchlass-Bauwerken und Gefährdung des Fischotters

Aufnahme Nummer: 2241-132 Aufnahme-Datum: 12.10.2010

Gewässername: k.A.
Lage: nördlich Pampow, östlich Teterow
Straße: k.A.
Bahntrasse
Totfunde: 0

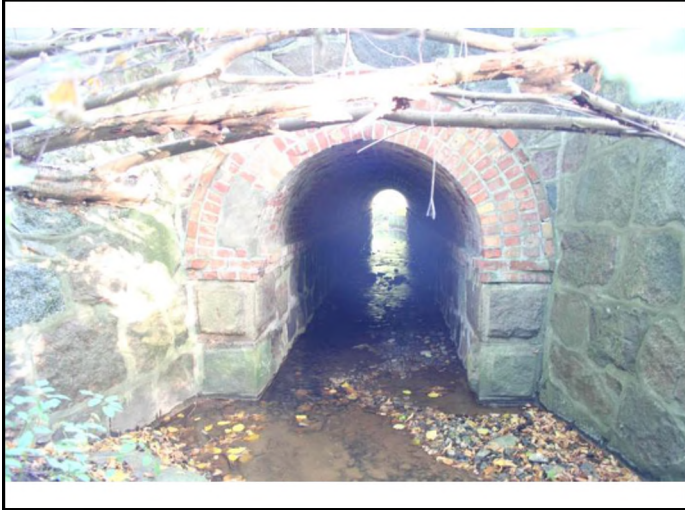
Nr.: 2241-132_001_he.JPG

Bedeutung im Habitatverbund: sehr hoch
Verkehrsdichte: gering
Brückenindex: 0,098
Durchlass-Tauglichkeit: ungeeignet

In wenigen Metern unterhalb Brücke ehemalige Wiesenzufahrt mit Rechen und RDL, seit Jahren nicht genutzt, diese entfernen.

Geschwindigkeitsbegrenzung	<input type="checkbox"/>	Bermen an Ufer anbinden	<input type="checkbox"/>
Trockenröhre einbringen	<input type="checkbox"/>	Wiesenzufahrten verlegen	<input checked="" type="checkbox"/>
		Komplexmaßnahmen notwendig	<input checked="" type="checkbox"/>
