Einschätzung von Durchlass-Bauwerken und Gefährdung des Fischotters

Aufnahme Nummer: 2241-133 Aufnahme-Datum: 12.10.2010

Gewässername: k.A.
Lage: nördlich Tischlerei zwischen Pampow und Teterow
Straße: k.A.
Bahntrasse
Todfunde: 0

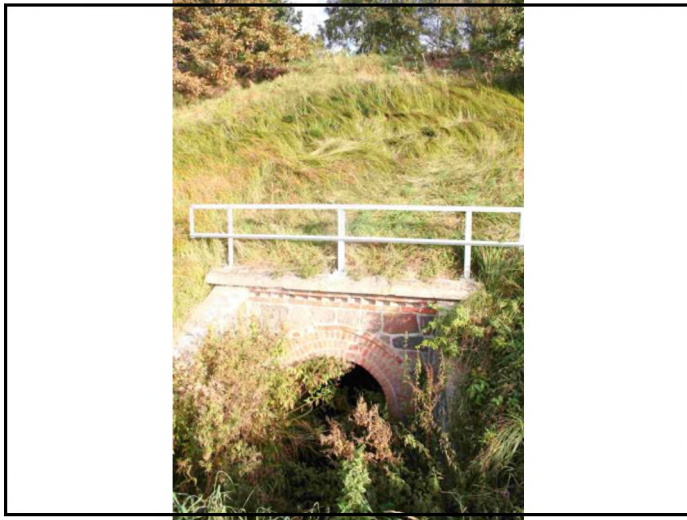
Nr.: 2241-133_001_he.JPG

Bedeutung im Habitatverbund: sehr hoch
Verkehrsdichte: gering
Brückenindex: 0,087
Durchlass-Tauglichkeit: ungeeignet

Oberhalb Durchlaß beginnt in 6 m Entfernung Verrohrung bis B 104, so daß Fischotter dann wahrscheinlich in einem Zuge die Straße mit queren. Gesamtkonzeption für die Durchquerung bzw. Umgehung der Stadt für Arten wie Biber und Fischotter notwendig.

Trennung Wehr Durchlass	<input type="checkbox"/>	keine notwendig	<input checked="" type="checkbox"/>
Installation oberhalb Wehr	<input type="checkbox"/>	Markierstruktur Steinsch	<input type="checkbox"/>
Installation unterhalb Wehr	<input type="checkbox"/>	Markierstruktur Ufersubstrat	<input type="checkbox"/>
Entfernung Rechen	<input type="checkbox"/>	Markierstruktur Laufbohle fest	<input type="checkbox"/>
Entfernung sonstige Hindernisse	<input type="checkbox"/>	Markierstruktur Laufbohle schwimmend	<input type="checkbox"/>
Kastendurchlass/Maul eins. Berme	<input type="checkbox"/>	Markierstruktur Podest	<input type="checkbox"/>
Kastendurchlass/Maul beids. Berme	<input type="checkbox"/>	Verrohrung öffnen	<input type="checkbox"/>
Markierstruktur einseitig	<input type="checkbox"/>	Leit-/Schutzzäune notwendig	<input type="checkbox"/>
Markierstruktur beidseitig	<input type="checkbox"/>	Leitstrukturen/ -senken einrichten	<input type="checkbox"/>

Geschwindigkeitsbegrenzung	<input type="checkbox"/>	Bermen an Ufer anbinden	<input type="checkbox"/>
Trockenröhre einbringen	<input type="checkbox"/>	Wiesenzufahrten verlegen	<input type="checkbox"/>
		Komplexmaßnahmen notwendig	<input checked="" type="checkbox"/>
