Einschätzung von Durchlass-Bauwerken und Gefährdung des Fischotters

Aufnahme Nummer: 2241-134 Aufnahme-Datum: 12.10.2010

Gewässername: k.A.
Lage: an Tischlerei östlich Teterow
Straße: B 104
Bundesstraße
Totfunde: 0

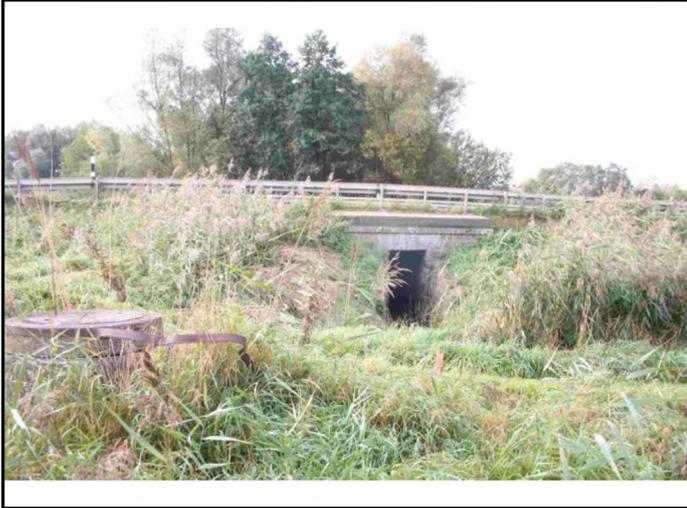
Nr.: 2241-134_001_he.JPG

Unterhalb Durchlaß beginnt in ca. 6 m Entfernung Verrohrung bis Bahn, so daß dann Wwahrscheinlichkeit besteht, daß Fischotter in einem Zuge die Straße mit überqueren. Hier wird gerade die Straße verbreitert und/oder beidseitig Fahrradwege geplant.
