# Einschätzung von Durchlass-Bauwerken und Gefährdung des Fischotters

Aufnahme Nummer: 2241-135 Aufnahme-Datum: 12.10.2010

Gewässername: k.A.  
Lage: östlich Teschower SieDurchlassung  
Straße: K 50  
Kreisstraße  
Totfunde: 0

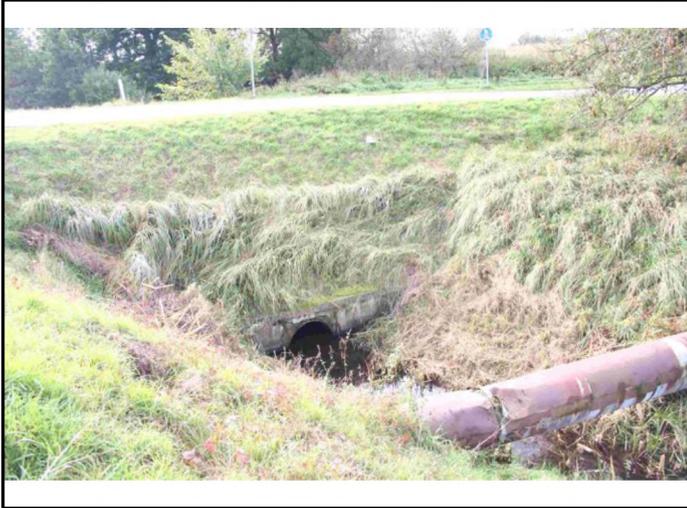
Nr.: 2241-135\_001\_he.JPG

Brückentyp: Rohrdurchlass Durchlaß Durchmesser: k.A.

Lichte Breite [m]: 1  
Lichte Höhe [m]: 0,5 Brückenlänge [m]: 17  
Bermen-Anzahl: keine  
Bermenform: k.A.

Bedeutung im Habitatverbund: sehr hoch  
Verkehrsdichte: mittel  
Brückenindex: 0,029  
Durchlass-Tauglichkeit: ungeeignet

**Priorität Festlegung: oberste Priorität**

Trennung Wehr Durchlass	<input type="checkbox"/>	keine notwendig	<input type="checkbox"/>
Installation oberhalb Wehr	<input type="checkbox"/>	Markierstruktur Steinsch	<input type="checkbox"/>
Installation unterhalb Wehr	<input type="checkbox"/>	Markierstruktur Ufersubstrat	<input type="checkbox"/>
Entfernung Rechen	<input type="checkbox"/>	Markierstruktur Laufbohle fest	<input type="checkbox"/>
Entfernung sonstige Hindernisse	<input type="checkbox"/>	Markierstruktur Laufbohle schwimmend	<input type="checkbox"/>
Kastendurchlass/Maul eins. Berme	<input checked="" type="checkbox"/>	Markierstruktur Podest	<input type="checkbox"/>
Kastendurchlass/Maul beids. Berme	<input type="checkbox"/>	Verrohrung öffnen	<input type="checkbox"/>
Markierstruktur einseitig	<input type="checkbox"/>	Leit-/Schutzzäune notwendig	<input type="checkbox"/>
Markierstruktur beidseitig	<input type="checkbox"/>	Leitstrukturen/ -senken einrichten	<input checked="" type="checkbox"/>

Geschwindigkeitsbegrenzung	<input type="checkbox"/>	Bermen an Ufer anbinden	<input type="checkbox"/>
Trockenröhre einbringen	<input type="checkbox"/>	Wiesenzufahrten verlegen	<input type="checkbox"/>
		Komplexmaßnahmen notwendig	<input checked="" type="checkbox"/>

Gesamtkonzeption für die Durchquerung bzw. Umgehung der Stadt für Arten wie Biber und Fischotter notwendig!
