Einschätzung von Durchlass-Bauwerken und Gefährdung des Fischotters

Aufnahme Nummer: 2241-136 Aufnahme-Datum: 12.10.2010

Gewässername: k.A.
Lage: nördlich Niendorf
Straße: k.A.
Bahntrasse
Todfunde: 0

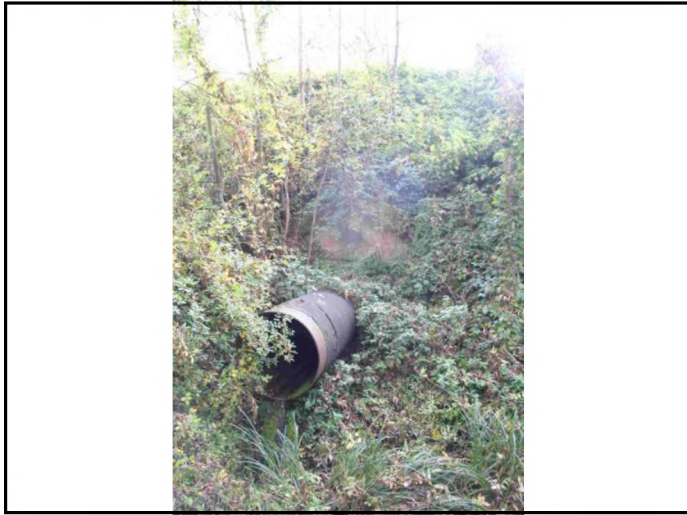
Nr.: 2241-136_001_he.JPG

Störfaktoren: Sohlabsturz

Bedeutung im Habitatverbund: mittel
Verkehrsdichte: gering
Brückenindex: 0,056
Durchlass-Tauglichkeit: ungeeignet

Vorhandenen Durchlaß unterhalb Bahn an Ufer anbinden, s. Photo.
